Ըստ պայմանագրի նախատեսված է մշակել ք.Երևանի Հրազդանի Մեծ Կամուրջը (Կիկյան կամուրջ) հիմնանորոգման նախագիծը:

Կամրջի ներկա տեխնիկական վիճակի նկարագրություն

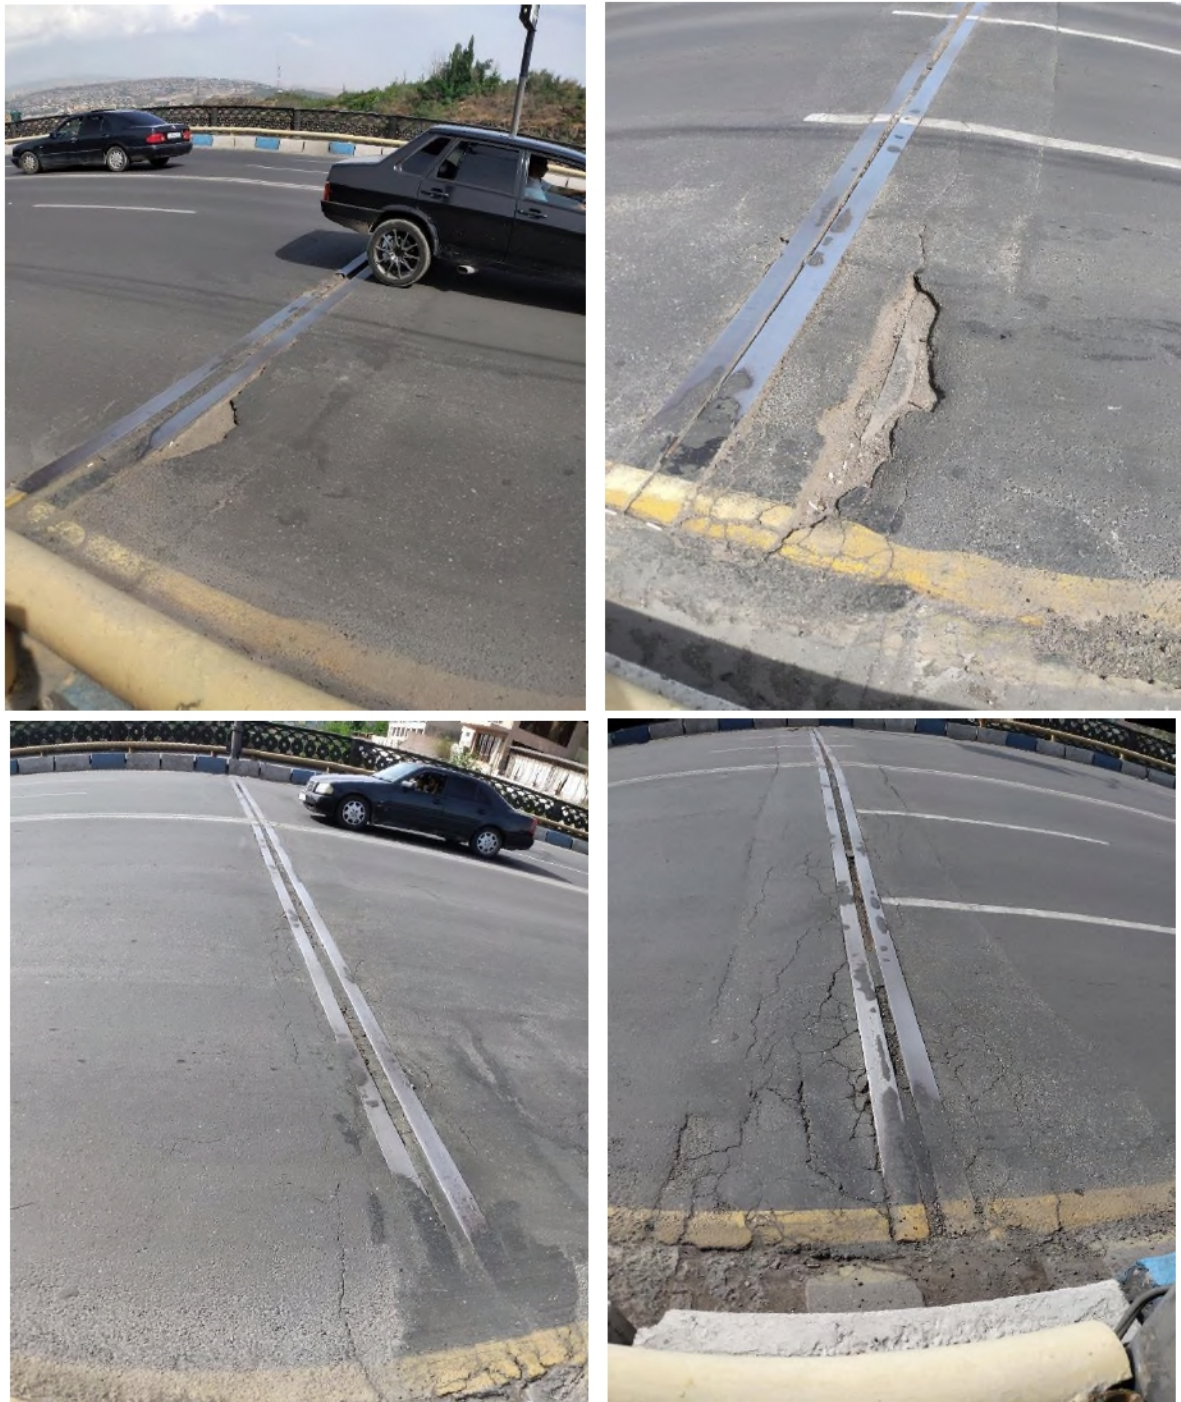
Դեֆորմացիոն կարերի հետ կցորդման հատվածում ա/բետոնը ծածկույթը հիմնականում վնասված է: Ծածկույթի վերին շերտի մաշվացության հետևանքով դեֆորմացիոն կարերի եզրային տարրերը գտնվում են ավելի բարձր քան ծածկույթի մակերևույթը, որի հետևանքով տրանսպորտային միջոցների դեֆորմացիոն կարերի վրայով անցման հետևանքով առաջանում են զգալի հարվածներ: Արդյունքում նկատվում է դեֆորմացիոն կարերի տարրերի միացումների քայքայում, ինչը ավելի մեծացնում է

Նկար 1: Դեֆորմացիան կարերի կցորդման հատվածներում ա/բետոնե ծածկույթը վնասված է, քիտումային մածուկով կարի բացվածքը բացակայում է, եզրային տարրերը տեղ տեղ թույլացված են և պոկված, խախտված է եզրային տարրերի միմյանց նկատմամբ ու ա/բետոնի ըստ բարձրության դիրքերը:

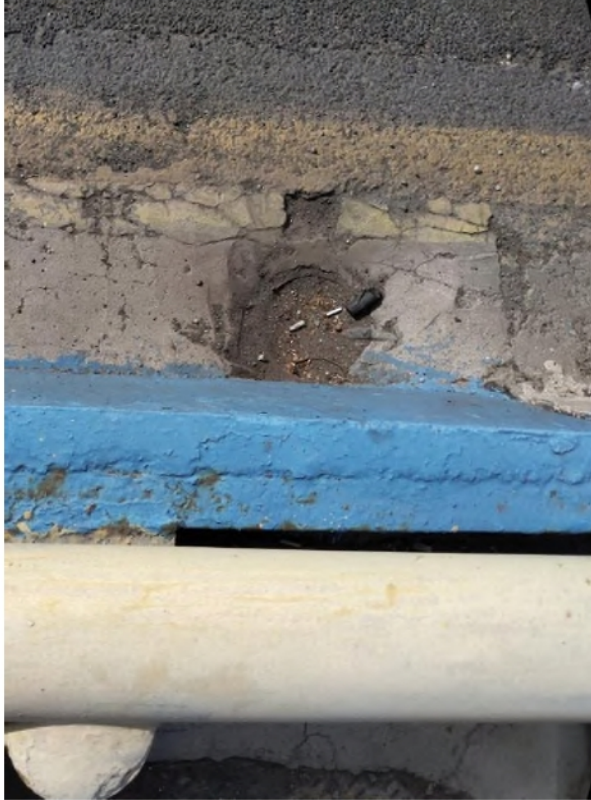
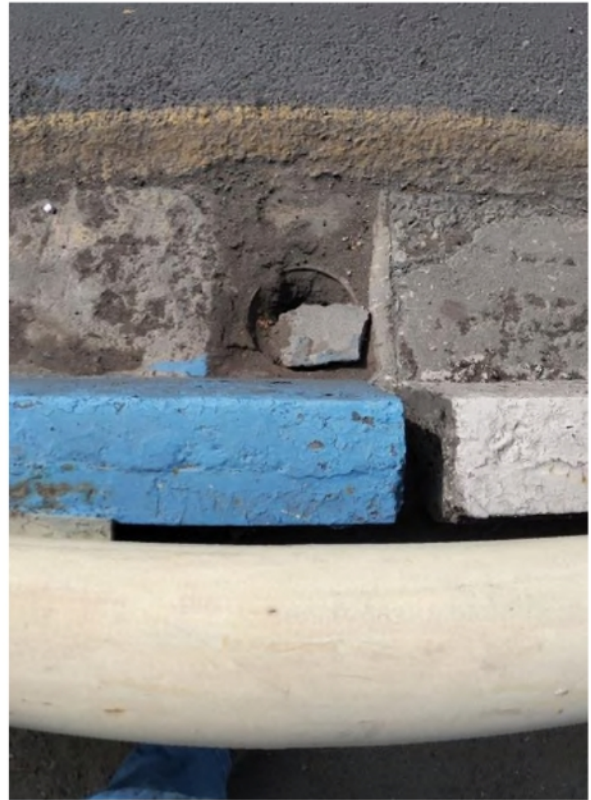
Ջրահեռացման խողովակները հիմնականում փակ են կեղտով, ինչն թույլ չի տալիս անձրևաջրարերի ու ձնհալքի ջրերին հեռանալ թռիչքային կառուցվածքից:

Նկար 2: Ջրագեռացման խողովակների ջրընդունիչները փաթ են կեղտով ու ավազով (հիմնականում գետի ջրի հոսքի ստորին կողմից):

5. ավելացնել ջրահեռացնող խողովակների քանակը, տեղադրել ծածկույթի մեջ ժամանակակից դրենաժային շերտեր,
6. ամբողջությամբ վերակառուցել երթևեկելի մասի ու մայրերի ա/բետոնե ծածկույթը,

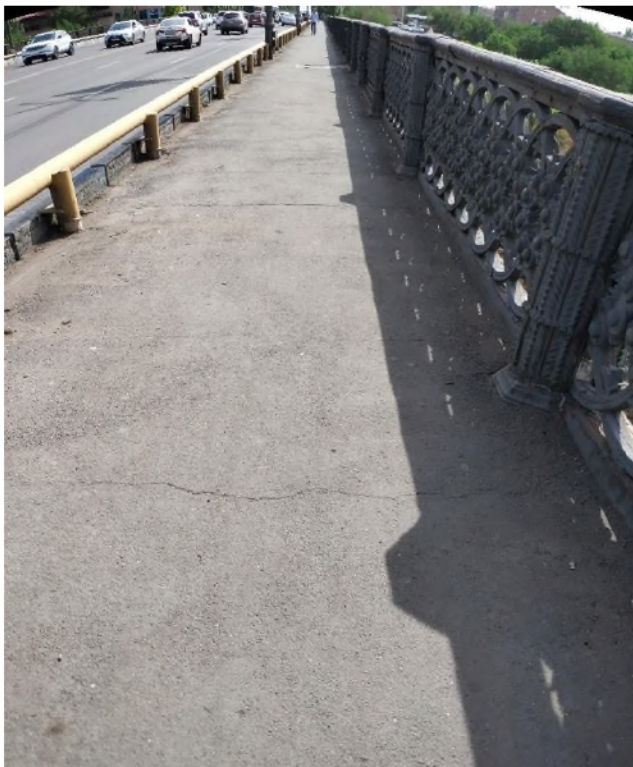
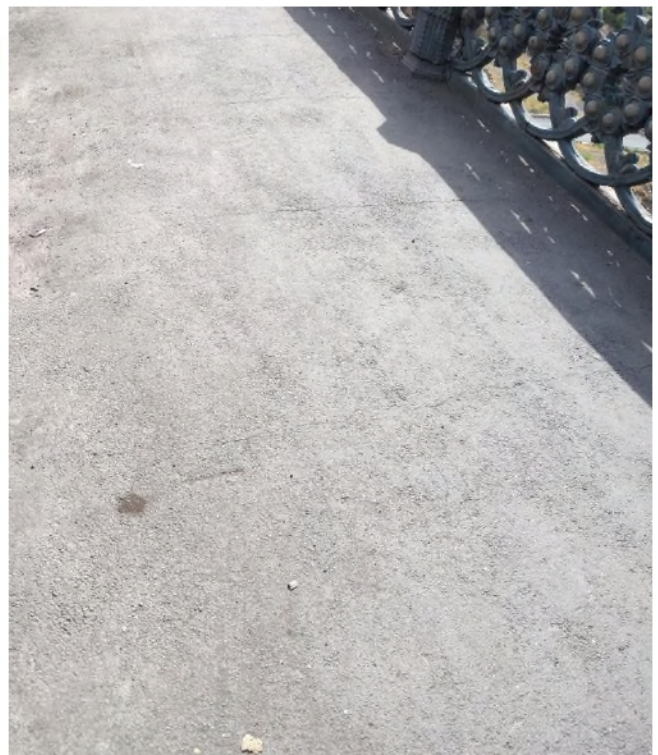
Նկար 3: Մայթերում, հավաքովի ե/բետոնե սալերի միջև կարանների հատվածում ճաքեր ա/բետոնե ծածկույթում:

Մայթերի ա/բետոնը մայթի հավաքովի բլոկների միջև կարանների հատվածում ճաքճքված է, որոշ հատվածներում ջերմային դեֆորմացիաների հետևանքով առաջացել են անհարթություններ: Առաջացած ճաքերով մակերեսային ջրերը ներխուժում են մայթերում նախատեսված կոմունիկացիոն խողակներ, ինչը նպաստում է երթևեկելի մասի սալի կոնսոլային հատվածքների բետոնի քայքայմանը:

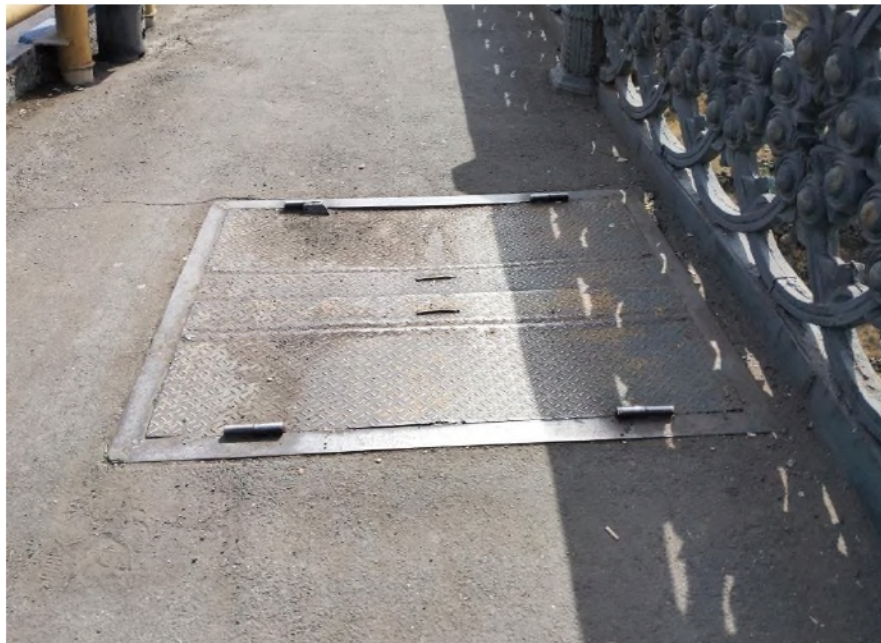
Մայթերում տեղադրված կոմունիկացիոն խողակների դիտարկման հորերի կամարիչները դեֆորմացված են և չեն ապահովում դիտահորերի հերմետիկությունը, որի հետևանքով անջրկաջրերը ներխուժում են դեպի խողակներ նպաստելով երթևեկելի մասի սալի կոնսոլային հատվածքների բետոնի քայքայմանը:

Նկար 4: Կոմունիկացիոն խողակների դիտահոր:

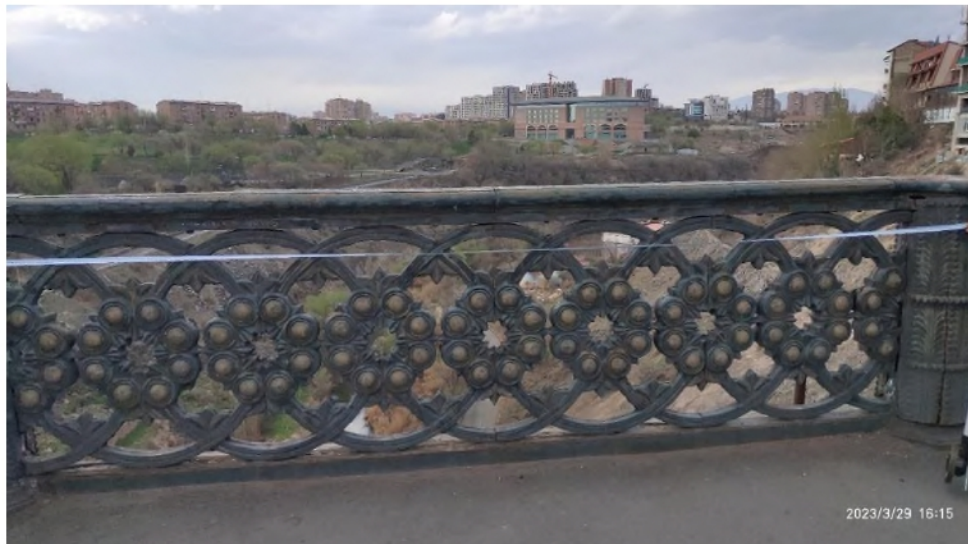
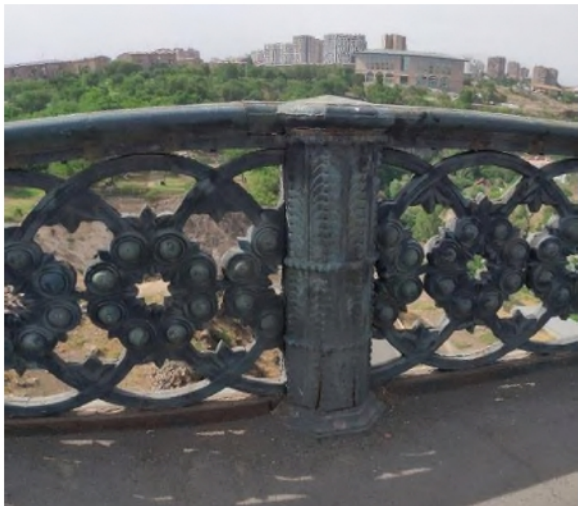
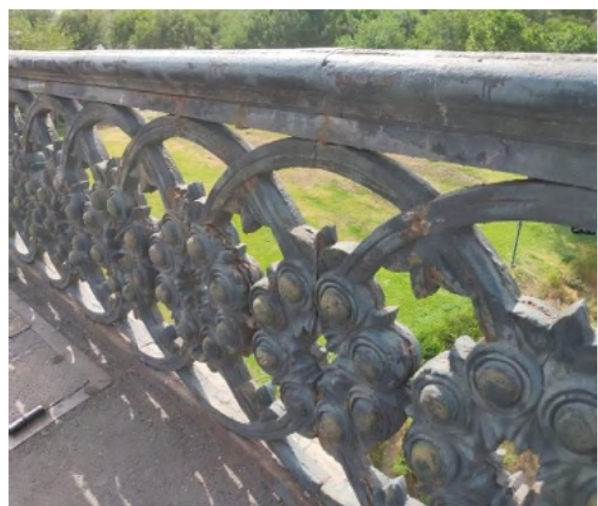
Բազրիքների կանգնակները պատող թուջե տարրերի մի մասի ստորին հատվածներում առկա են ճաքեր: Որոշ հատվածներում բացվել են բազրիքների թուջե տարրերի միջև կարանները: Այս ամենը նպաստում է թուջե տարրերի քայքայմանը և նրանց կրող ու կմադքը կազմող պաղպատե տարրերի կոռոզիային:

Նկար 5: Բազրիքների ներկա վիճակը, կանգնակային մասի թուլեց երեսապատման տարրերում առկա են ճաքեր, որոշ հատվածներում բացվել են կարաններ թուլեց տարրերի միջև:

7. տեղադրել նոր մետաղական արգելապատնեշ, վերակառուցել գոյություն ունեցող ե/բետոնե հավաքովի բլոկներից պարապետային պատնեշը,
8. վերականգնել բազրիքների վնասված հատվածները և ներկել բազրիքները ու լուսավորության կանգնակները,

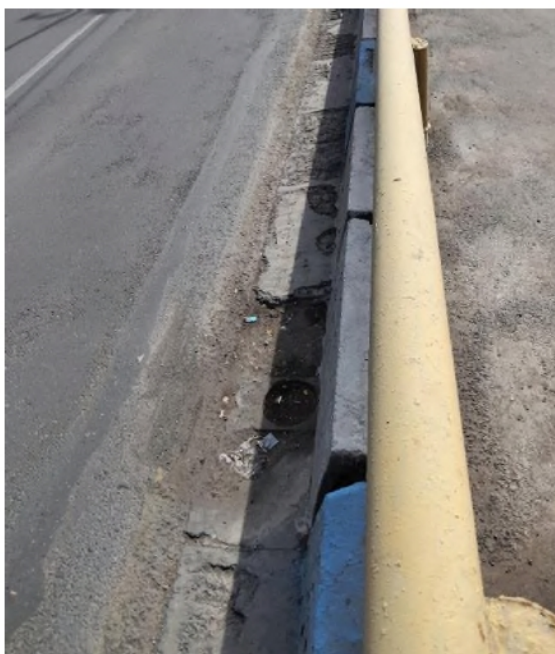
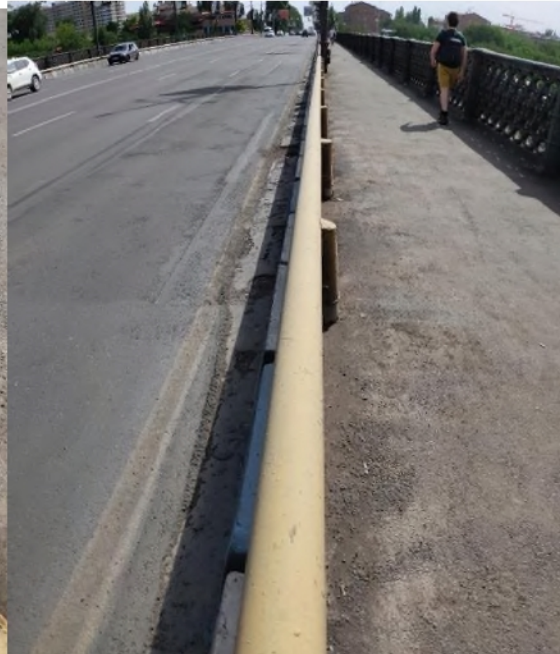
Մետաղական արգելապատնեշների, ինչպես նաև ե/բետոնե հավաքովի պարապետային տիպի պատնեշների ներկա վիճակը բարվոք է: Սկայն ե/բետոնե պատնեշների մակերեսներում նկատվում են քայքայման ընթացքներ, մայթերից ջրահեռացման նպատակով հավաքովի բլոկների միջև թողնված խզվածքները փակված են կեղտով ու ավազով, ինչը դժվարացնում է ջրերի հեռացումը: Բլոկների ստորին մասի բետոնը քայքայված է: Մետաղական արգելապատնեշի հեծամի խողովակներում, կանգնակներում նկատվում են կոռոզիայի զարգացման երևույթներ:

Նկար 6: Հավաքովի ե/բետոնե արրգելապատնեշների ստորին հատվածները քայքայված են, ամրանը մերկացած:

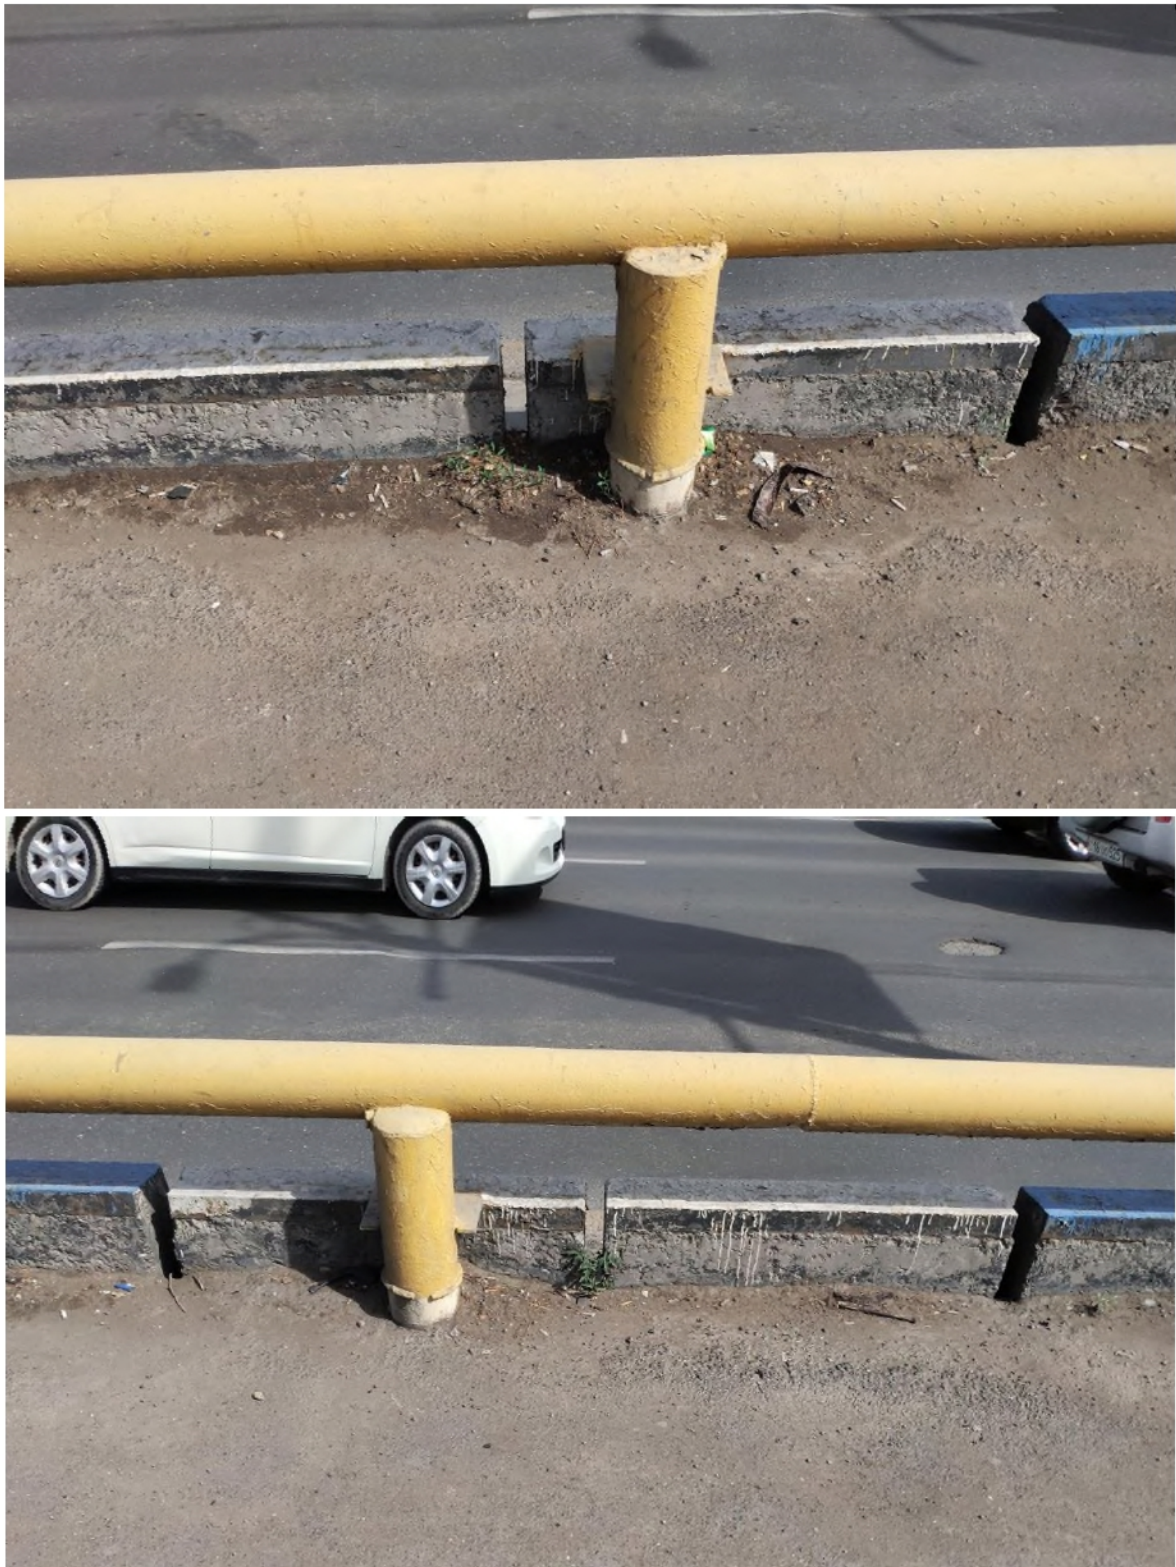
Նկար 7: Պարապետային տիպի արգելապատնեշի հավաքովի ե/բետոնե բլոկների միջև մայթերից ջրահեռացման նպատակով թողնված բացվածքների մուտքը փաթված է կեղտով ու ավազով, որոշ տեղերում առկա է խոտի աճ:

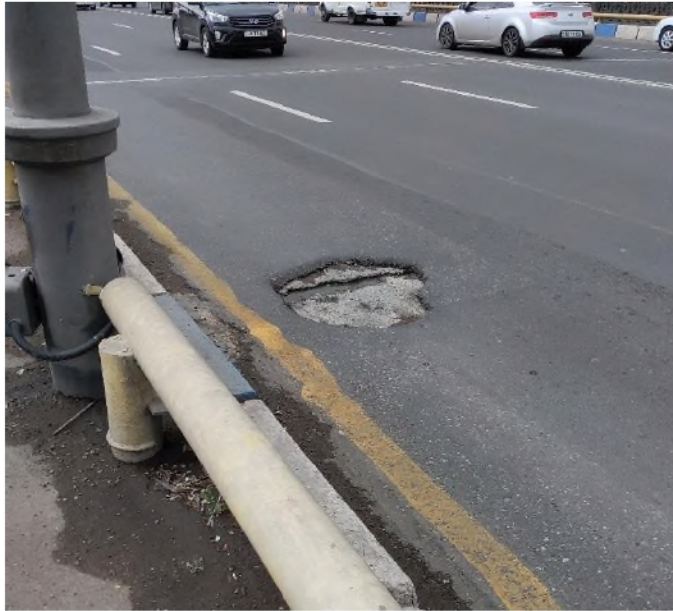
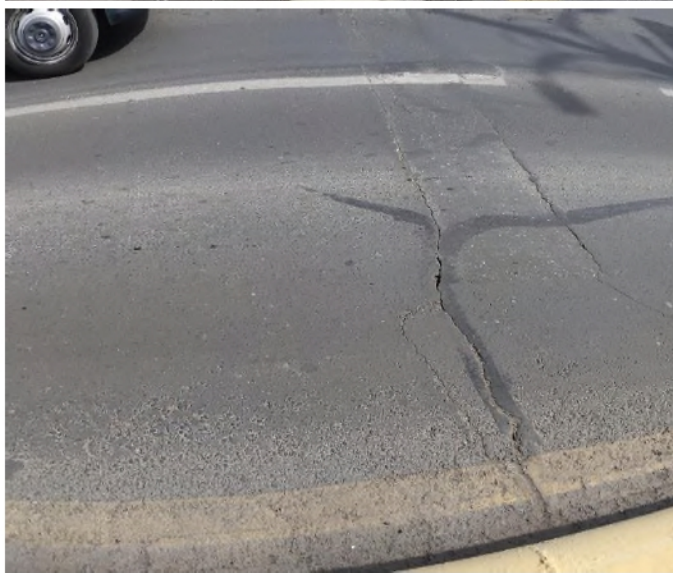
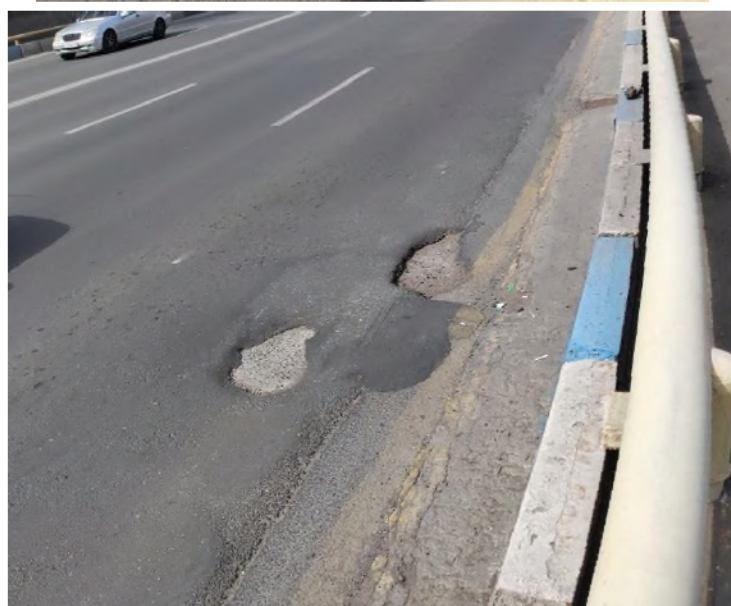
Կամրջային անցման երթևեկելի մասում առկա է ա/բետոնի ծածկույթի վերին շերտի զգալի մաշվացություն, տեղ տեղ առկա են փոսեր, ճաքեր:

Նկար 8: Երթուղեկելի մասի ծածկույթի վնասվածներ:

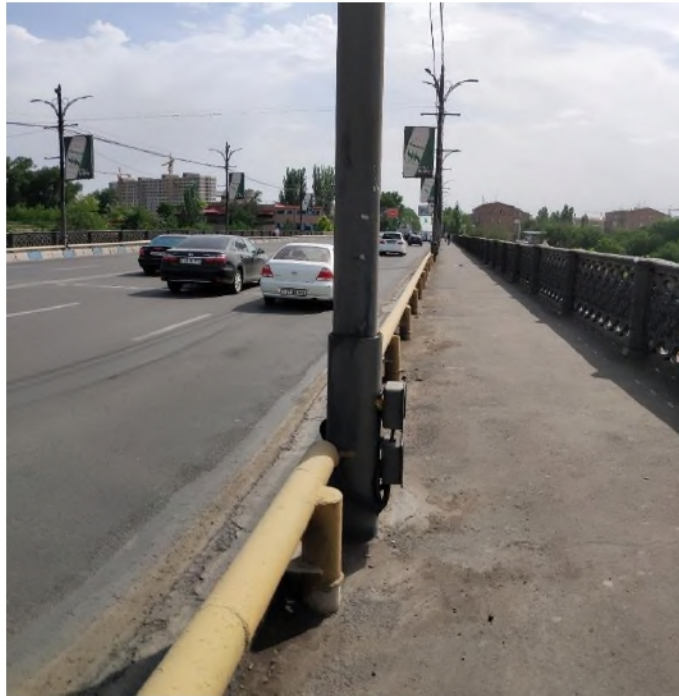
Լուսավորության կանգնակների վիճակը կարելի է գնահատել բարվոք, միայն մեկ կանգնակի պողպատե ձևավոր մասն է բացակայում, սակայն դա չի անդրադարձնում նրա կրողունակության ու կայունության վրա: Կամրջի լուսավորության լամպերը փոխված են LED էներգիախնայող լամպերի վրա: Լուսավորության կանգնակների վրա ամրակցված են մեծ քանակությամբ օդով անցկացված կապի (ինտերնետի) մալուխներ, ինչը չի նպաստում կամրջի ընդհանուր ճարտարապետական տեսքին:

Նկար 9: Լուսավորության կանգնակի ձևավոր մասը բացակայում է:

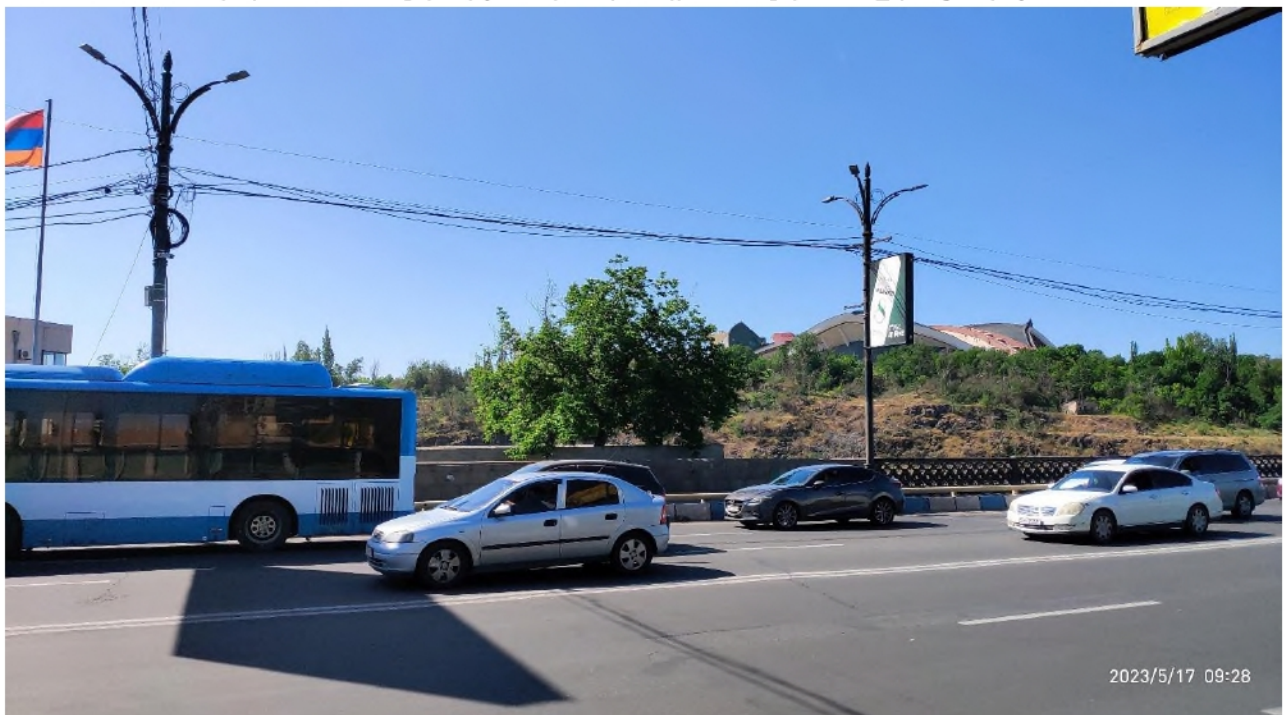
Նկար 10: Կամրջային անցման հատվածում լուսավորության կանգնակների ընդհանուր տեսքը և և նրանս վրա ամրացված կապի (ինտերնետի մալուխներ):

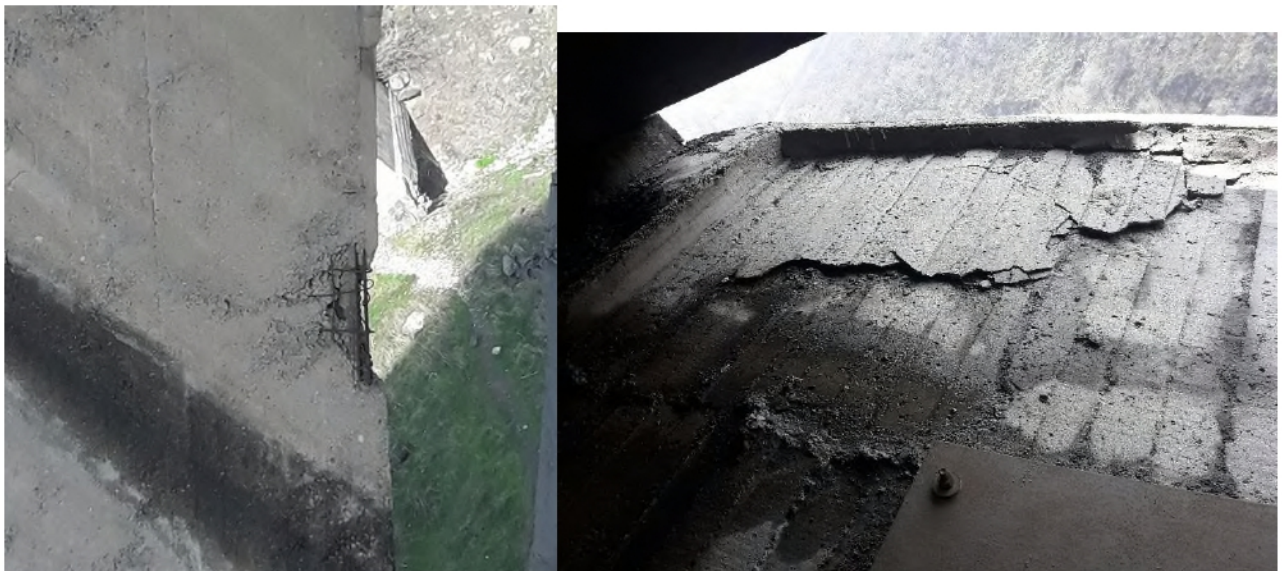
Կամարների որոշ հատվածներում առկա է անկյունային բետոնի քայքայում, մթնոլորտային ազդեցությունների հետևանքով վերին մակերեսների պաշպանիչ շերտի բետոնի շերտավորում:

Նկար 11: Կամարի բետոնի տիպիկ վնասվածքներ՝ անկյունային հատվածների վնասվածքներ մինչև ամրանի մերկացում, վերին մակերեսներում պաշպանիչ շերտի շերտավորում:

3. վերանորոգել և ներկել կամարների արտաքին ճակատային մակերեսները և վերանորոգել կամարների վերին մակերեսները,
4. իրականացնել նոր ջրամեկուսիչ շերտ կամրջի ամբողջ լայնությամբ ժամանակակից սոսնձային նյութերով,

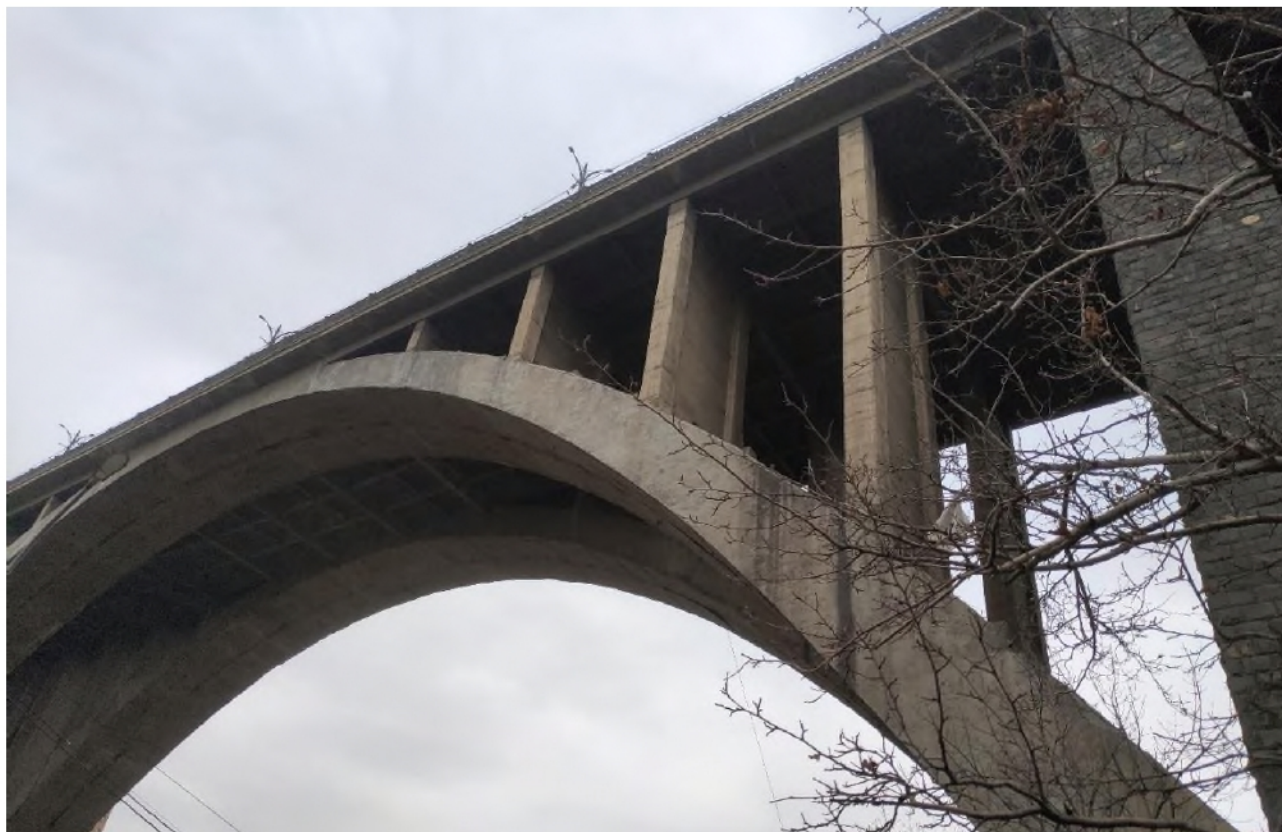
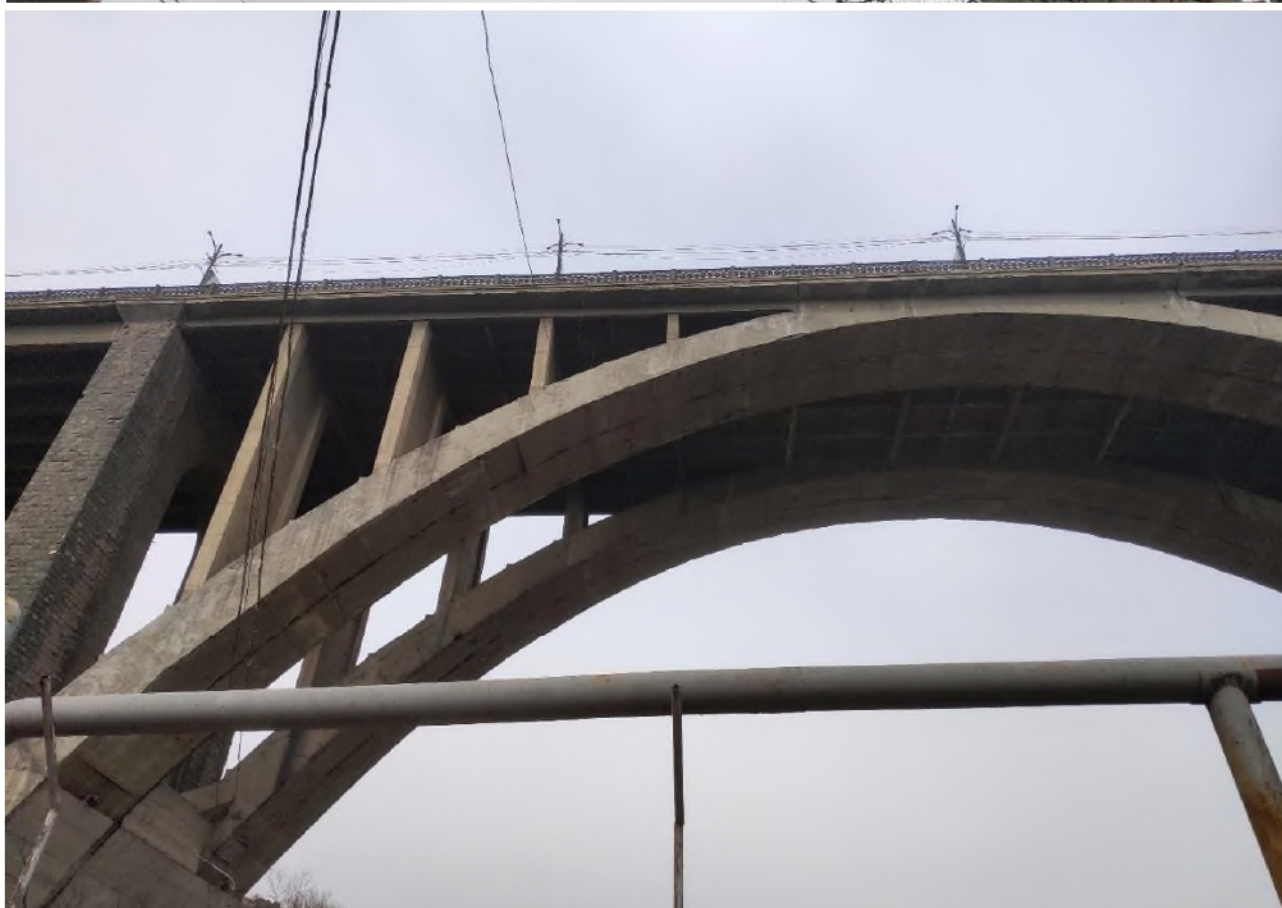
Կամարների արտաքին՝ ճակատային մակերեսների վրա որոշ հատվածներում առկա են անջրկաշիների ազդման հետքեր: Որոշ հատվածներում վնասվել է նախկին վերանորոգումների ընթացքում իրականացված սվաղային շերտը: Կամարների վերին հատվածում անձրևաջրերի ուղղորդման նպատակով իրականացված ե/բետոնե ելուստները ջրերի ազդեցության հետևանքով որոշ հատվածներում քայքայված են ու վնասված: Վնասված են կամարների վրա իրականացված պողպատե տեխնիկական անցումները: Ընդհանուր առմամբ կամարների տեխնիկական վիճակը կարելի է գնահատել որպես բարվոք:

Նկար 12: Կամարային կամրջի կամարների արտաքին մակերեսների վրա առկա են անձրևաջրերի ազդեցության հետքեր

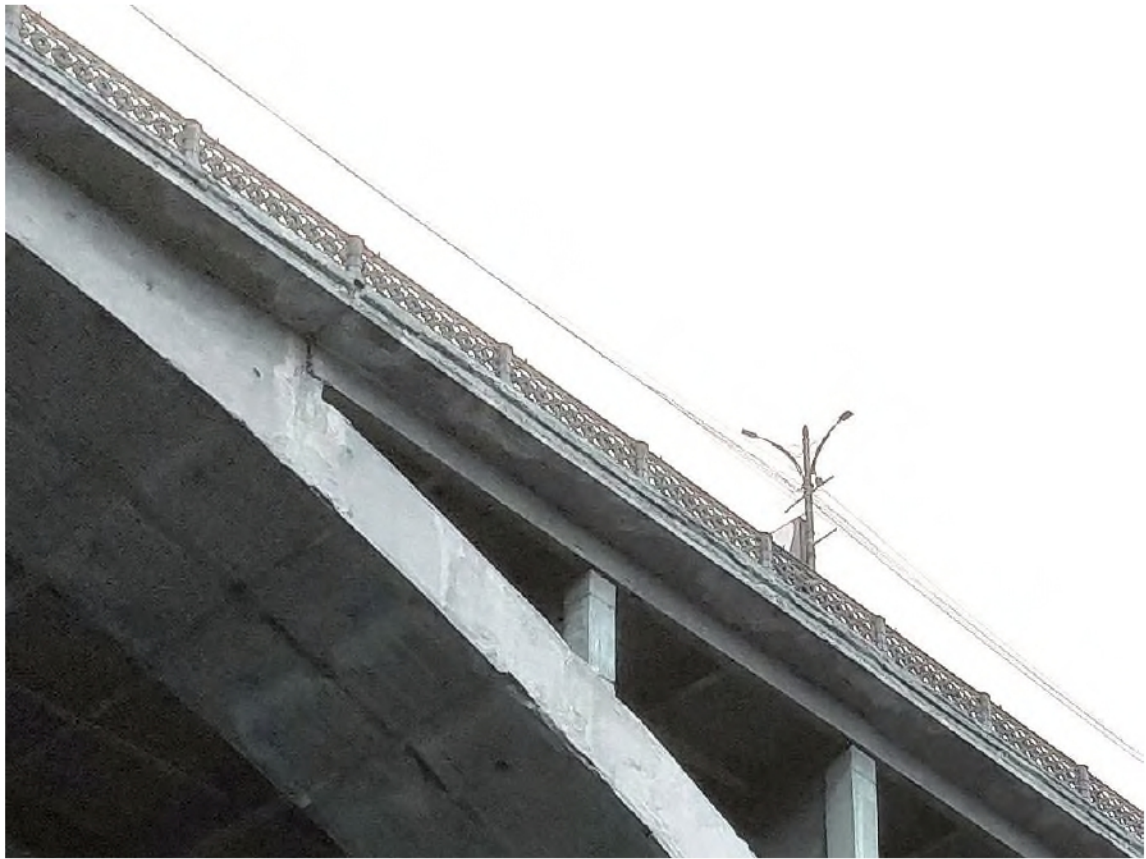
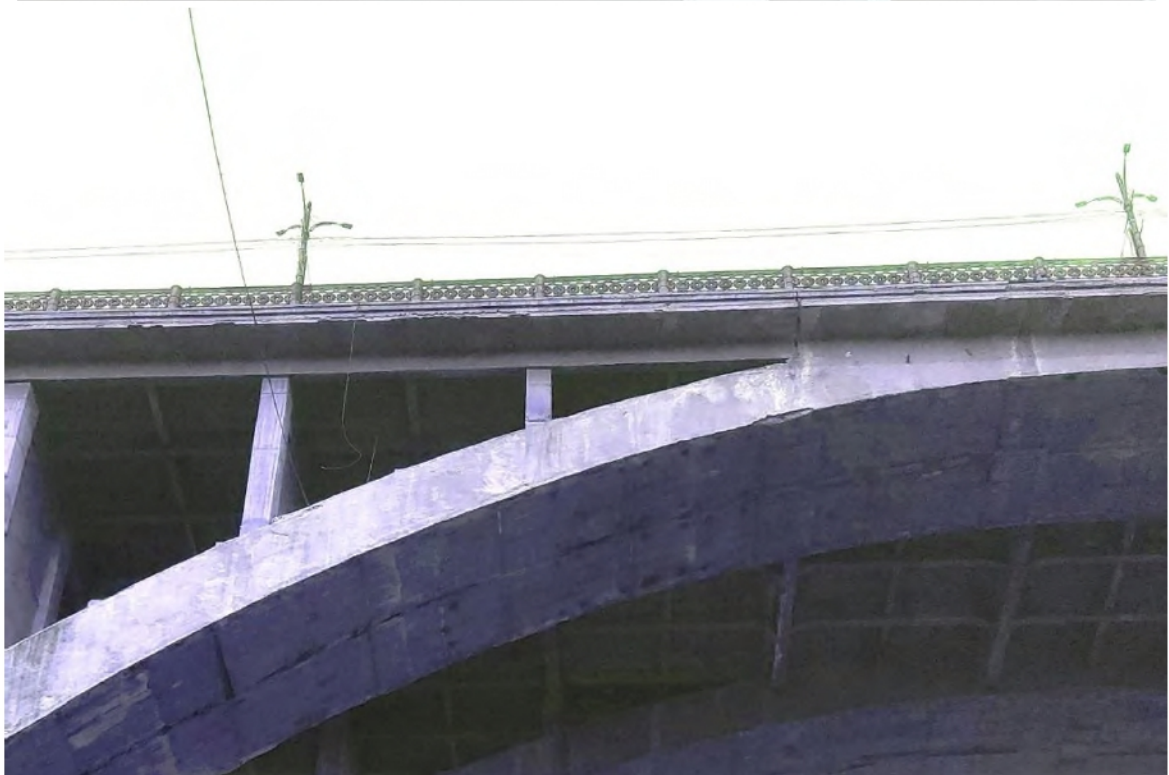
Նկար 13: Կամարային կամրջի կամարների արտաքին մակերեսների վրա առկա են անձրևաջրերու ազդեցության հետքեր, վերկամարային թռիչքային կառուցվածքի կոնսոլային հատվածներում առկա են հատվածներ վնասված բետոնե պաշտանիչ շերտով:

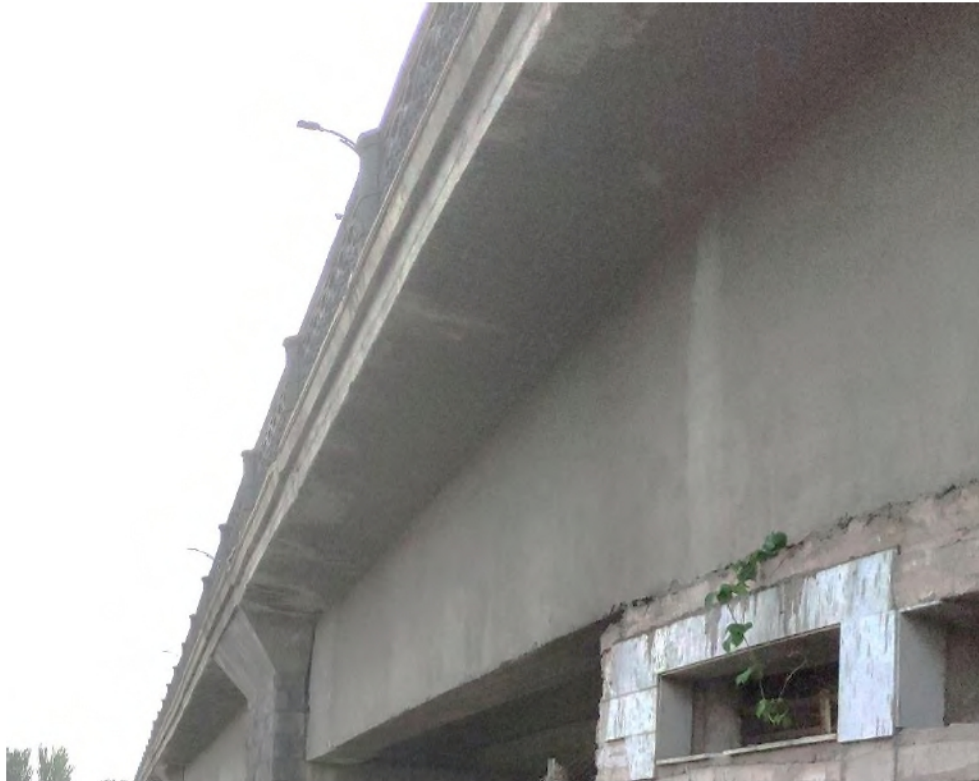
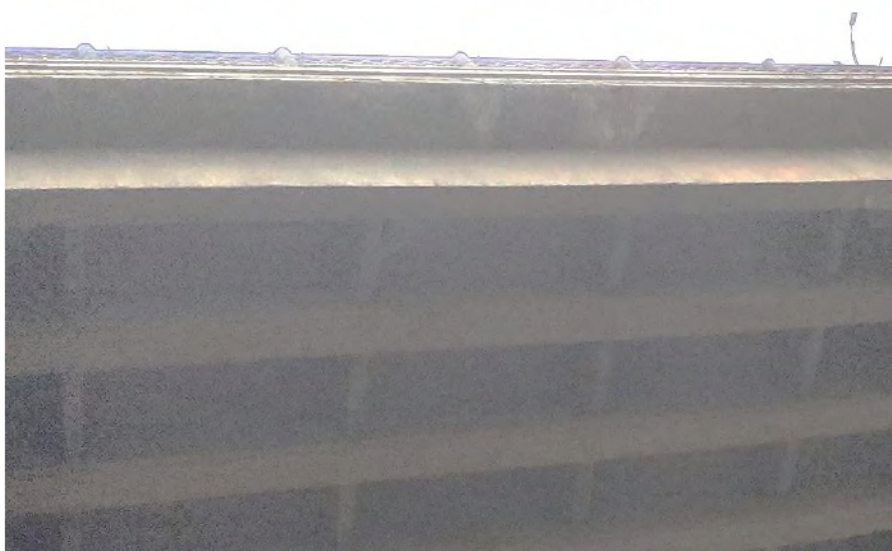
Վերկամարային թռիչքային կառուցվածքի հեծանները հիմնականում գտնվում են լավ վիճակում: Երթևեկելի մասի սալի կոնսոլային հատվածներում, մասնավորապես դեֆորմացիոն կարերի ու ջրահեռացման խողովակների հատվածներում ջրերի ազդեցության հետևանքով առկա է պաշպանիչ շերտի բետոնի քայքայում, ամրանի մերկացում:

Նկար 14: Հեծանային թռիչքային կառուցվածքի կոնսոլային հատվածի հատվածի վնասվածքներ:

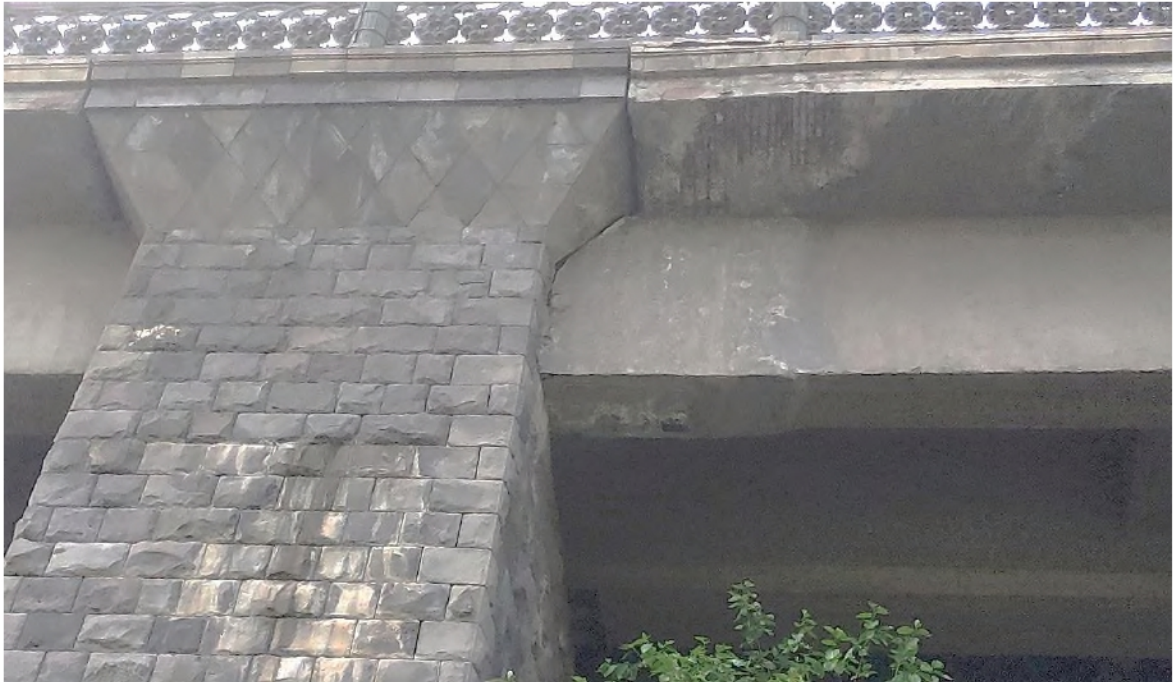
Նկար 15: Հեծանային թռիչքային կառուցվածքի կոնսոլային հատվածի ու հեծանի եզրային հատվածի վնասվածքներ դեֆորմացիոն կարի խախտման հետքերով ներխուժող ջրերի հետքերով:

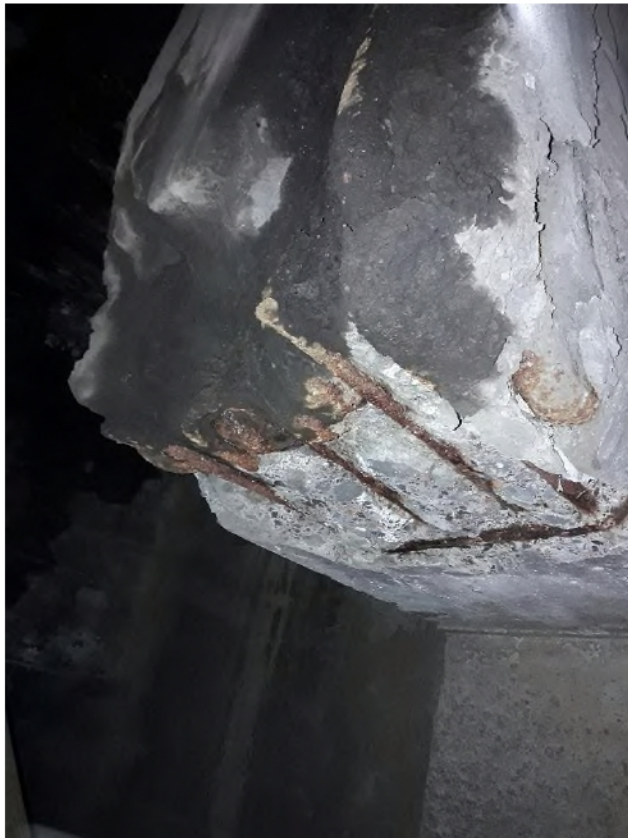
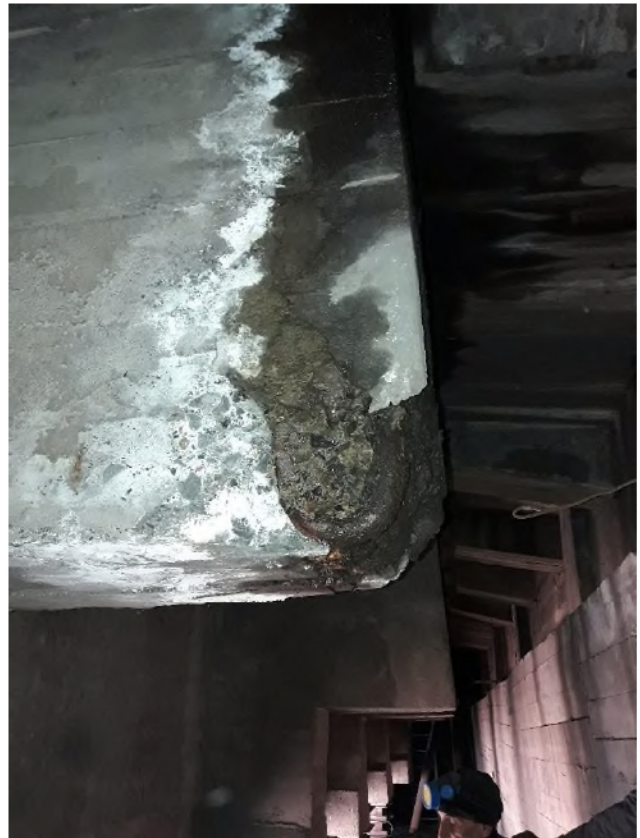
Նկար 16: No.3 հենարանի հատվածում հեծանային թռիչքային կառուցվածքի եզրային գլխավոր հեծանի կոնսոլի բետոնի քայքայում, ամրանի կոռազիա դեֆորմացիոն կարից ներխուժող ջրերի հետևանքով:

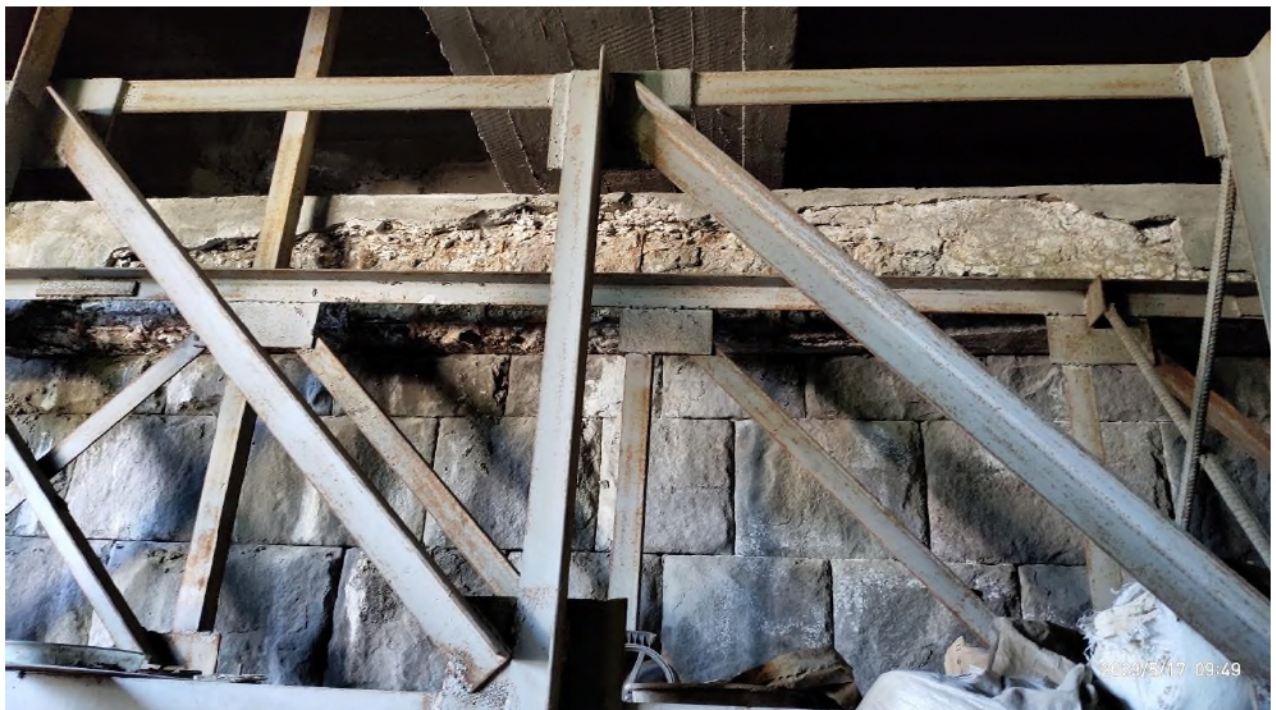
Ափային հենարանների տեխնիկական վիճակը ներկա դրույամբ կարելի է գնահատել բարվոք: Միայն որոշ հատվածներում նրանց արտաքին մակերեսները, հիմնականում ֆերմասալերը, որոշակի վնասվածքներ ունեն դեֆորմացիոն կարերից նեոխուժող ջրերի հետևանքով:

Նկար 17: Ափային հենարանի, հենարան 1-ի, ֆերմասալի վնասված պաշպանիչ շերտ:

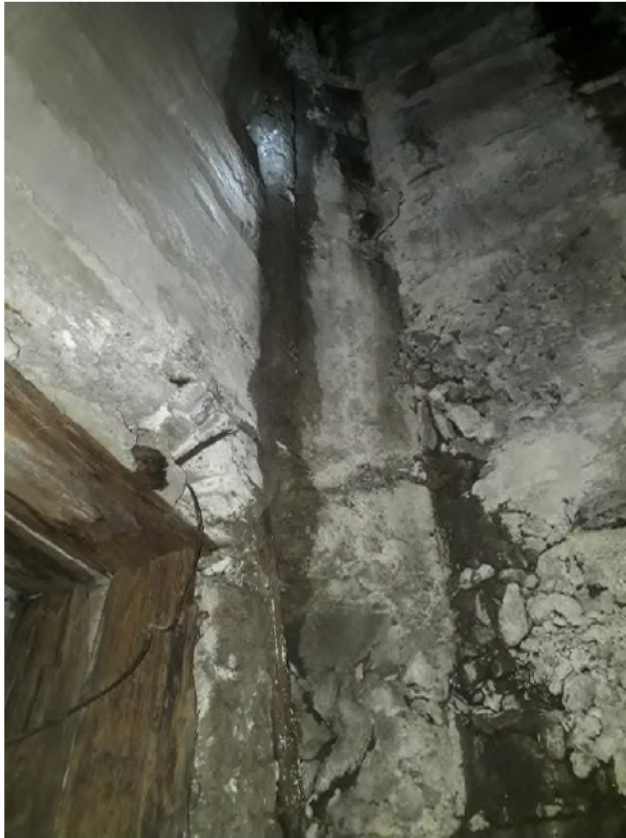
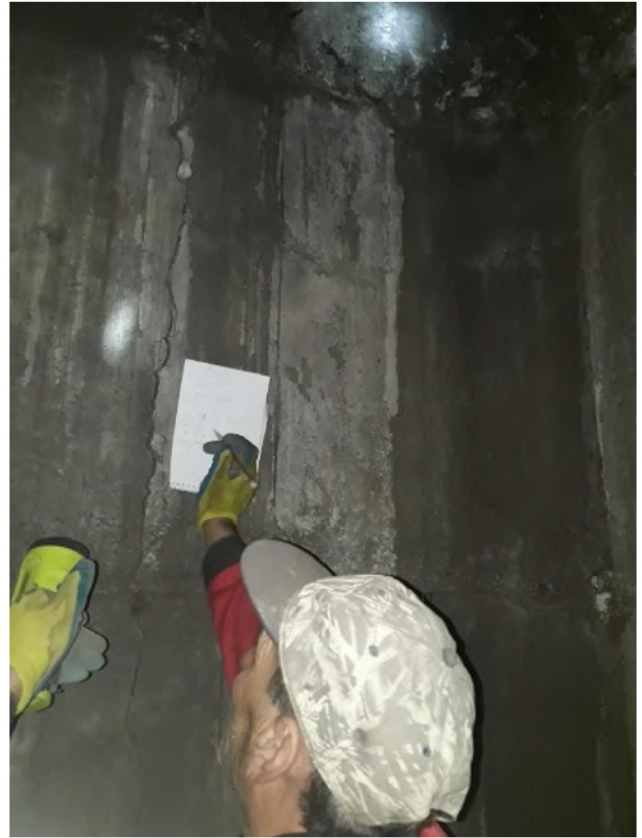
Գրեթե բոլոր հենարանների խցերի ներսի կողմից պատերում, հիմնականում անկյունամասին կից հատվածներում առկա են ուղղահայած ճաքեր: Ճաքերի մի մասի առաջացման պատճառն է ներխուժող ջրերը:

Նկար 18: No.2 հենարանի խցի պատերում ներսի կողմից ուղղահայած ճաքերի պատկերներ:

Հայտնաբերված մակերեսային ճաքերը պետք է լցափակվեն պոլիմերային լցույթներով, որոնք նախատեսված են բետոնում ճաքերի փակման համար, օրինակ MAPEI Eporip կամ նմանատիպ հատկություններ ունեցող նյութերով:
