Ըստ պայմանագրի նախատեսված է մշակել ք.Երևանի Հրազդանի Մեծ Կամուրջը (Կիկյան կամուրջ) հիմնանորոգման նախագիծը:

Կամրջի ներկա տեխնիկական վիճակի նկարագրություն

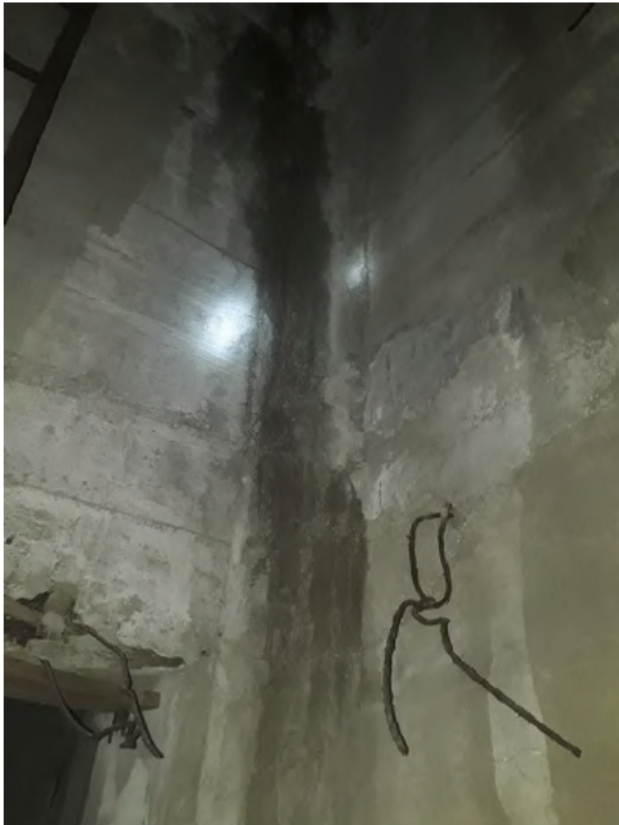
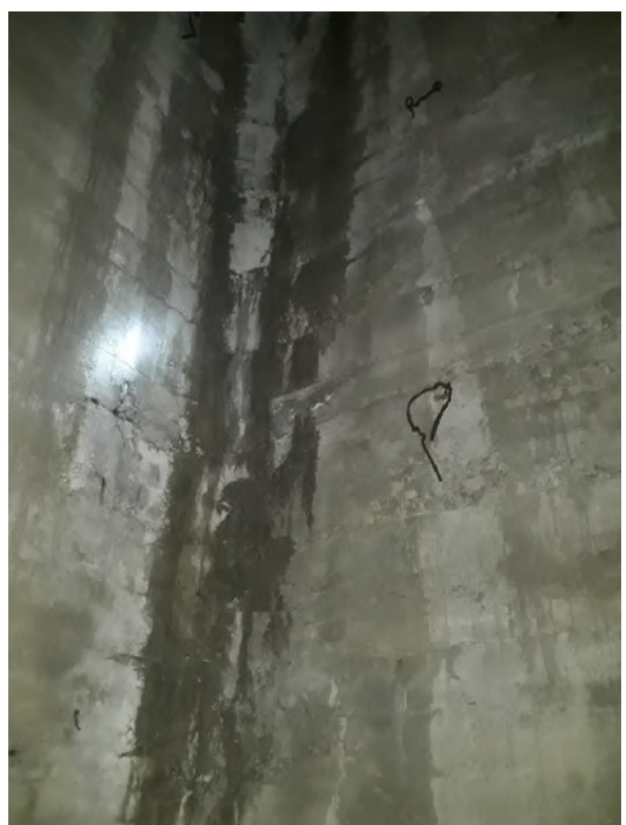
Սակայն դեֆորմասիոն կարերից ներխուժող ջրերի, անձրևաջրերի ազդեցության հետևանքով հենարանների արտաքին ու ներքին պատերում (խուժերի ներսում) առակա են ջրերի ազդեցության հետևանքեր՝ բետոնի պաշպանիչ շերտի մակերեսի քայքայում, բետոնում ցեմենտի լվացազերծում:

Նկար 19: No.2 հենարանի խուցերի ներքին հատվածներում ջրերի ներխուժման հետքեր, որոշ հատվածներում առկա է ցեմենտի լվացագերծման երևույթներ:

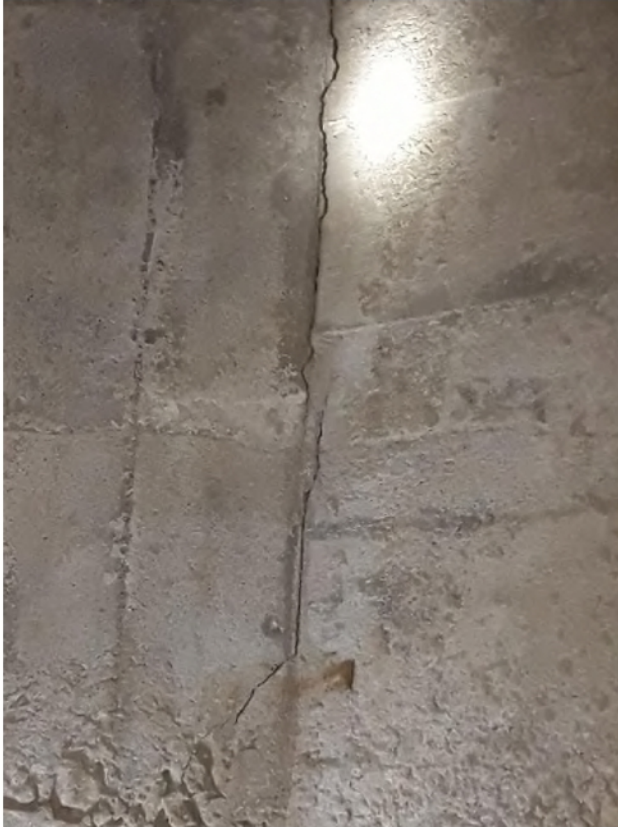
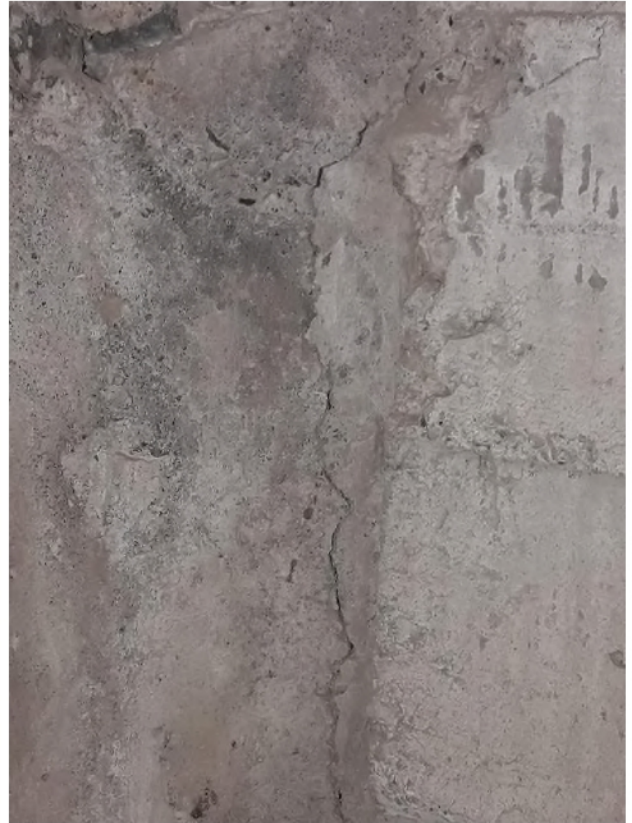
Գրեթե բոլոր հենարանների խցերի ներսի կողմից պատերում, հիմնականում անկյունամասին կից հատվածներում առկա են ուղղահայած ճաքեր: Ճաքերի մի մասի առաջացման պատճառն է ներխուժող ջրերը:

Նկար 20: No.3 հենարանի խցի պատերում ներսի կողմից ուղղահայած ճաքերի պատկերներ:

Հայտնաբերված մակերեսային ճաքերը պետք է լցափակվեն պոլիմերային լցույթներով, որոնք նախատեսված են բետոնում ճաքերի փակման համար, օրինակ MAPEI Eporip կամ նմանատիպ հատկություններ ունեցող նյութերով:

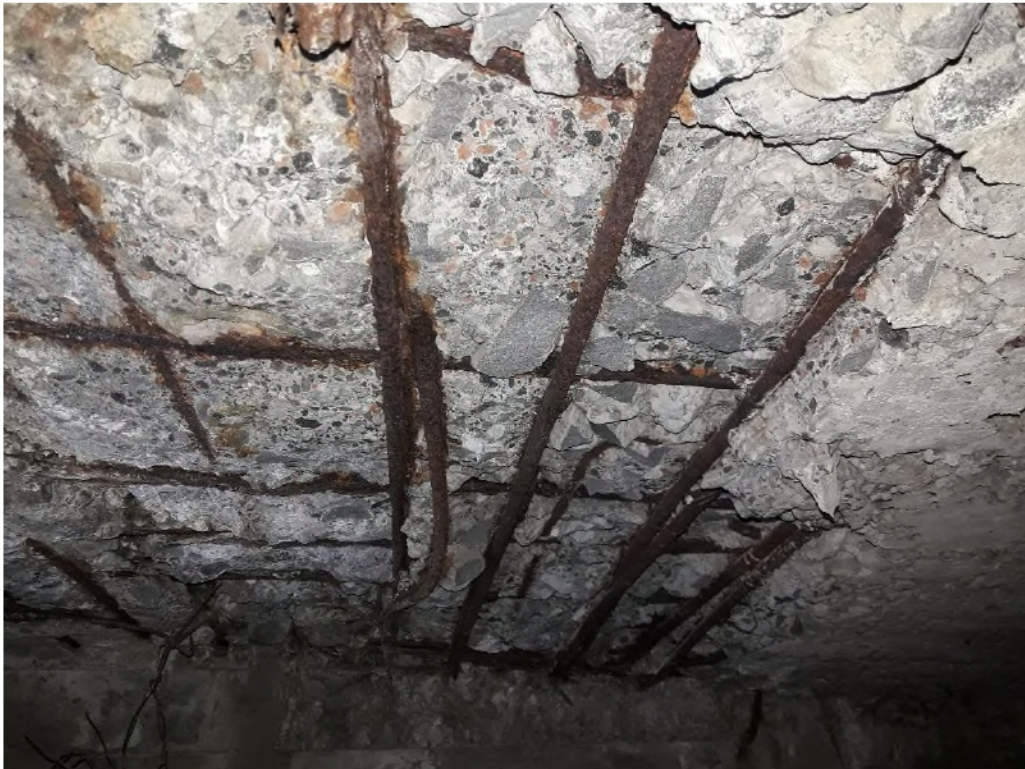
Հենարաններ 3-ում ու 4-ում առկա է հորիզոնական դիաֆրագմաների ստորին մակերեսների պաշպանիչ շերտերի քայքայում, ամրանի մերկացում ու կոռոզիա:

Նկար 21: No.3 հենարանի խուցի առաստաղի բետոնի քայքայում:

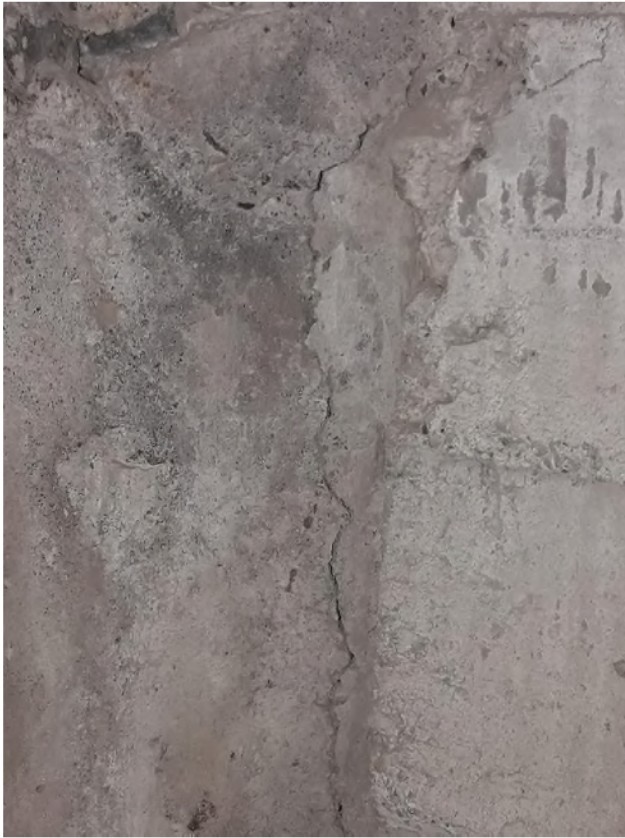
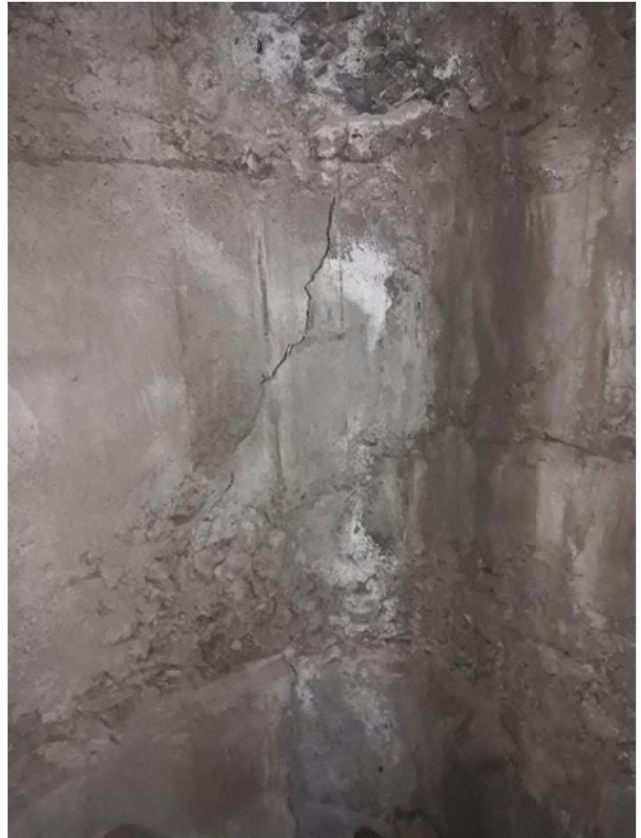
Նկար 22: No.4 հենարանի խցի ներսում ուղղահայած պատում առկա ճաքեր պատկերներ:

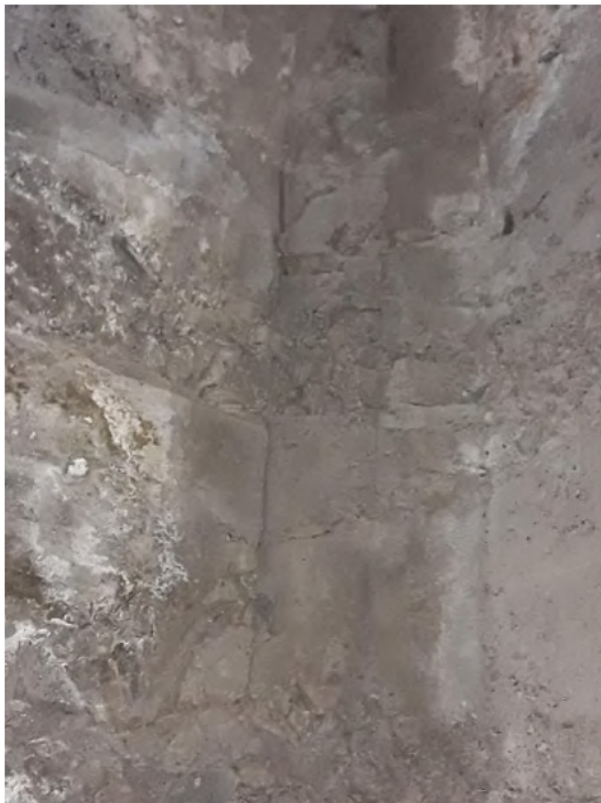
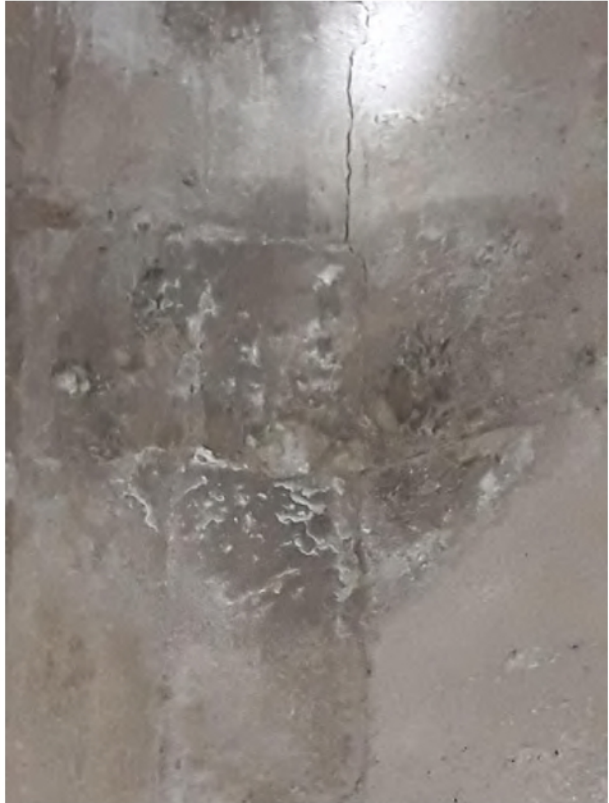
Նկար 23: No.4 հենարանի խուցերի ներքին հատվածներում ջրերի ներխուժման հետքեր, որոշ հատվածներում առկա է ցեմենտազրցման երևույթներ:

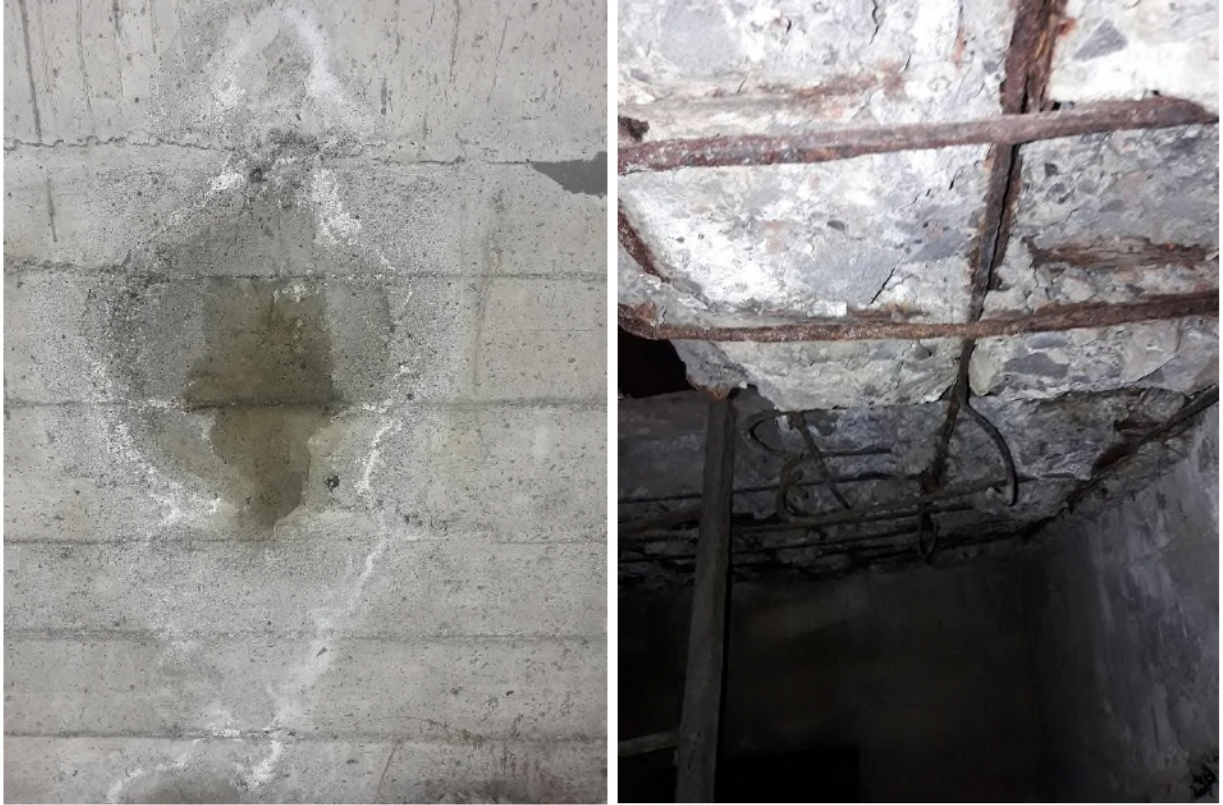
Նկար 24: No.4 հենարանի խուցերի ներքին հատվածներում ջրերի ներխուժման հետքեր, հորիզոնական դիաֆրագմային մակերեսի պաշտանիչ բետոնի քայքայում, ամրանի մերկացում ու կոռոզիա:

- մինչև պաշպանիչ շերտի վերականգնումը մերկացած ամրանը մշակել հակակոռոզիոն ցեմենտային խառնուրդներով, որոնք ունեն կոռոզիայի ինգիբատորային հատկություններ, օրինակ Mapei Mapefer 1K խառնուրդով կամ նմանատիպ բնութագրեր ունեցող նյութեր, որից հետո պաշպանիչ շերտը վերականգնվում է տիսկոտրոպ, պոլիմերային մազաթելիկներ պարունակող խարնուղներով, օրինակ Mapegrout Thixotropic խարնուղով կամ նմանատիպ բնութագրեր ունեցող նյութերով,

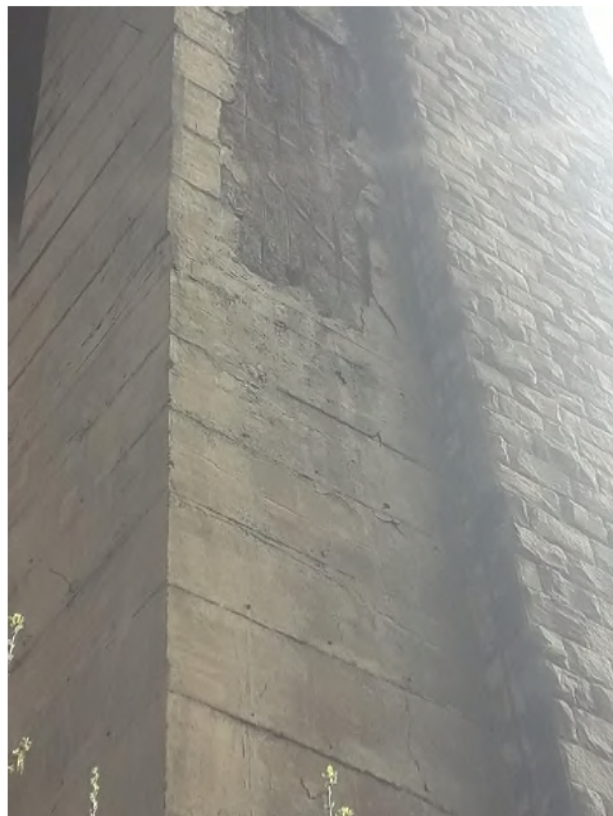
Նկար 25: No.5 հենարանի արտաքին մակերեսի բետոնի պաշտանիչ շերտը քայքաված է, ամրանը մեկուսացված:

- հատվածներ, որտեղ պաշպանիչ շերտի քայքայումը ունի մակերեսային բնույթ, քայքայված բետոնի հաստությունը չի գերազանցում 1-3 սմ նախատեսված է վերականգնել քսահարթեցումով, կիրառելով տիսկոտրոպ, պոլիմերային մազաթելիկներ պարունակող խարնուղներ, օրինակ Mapegrout Thixotropic խարնուղ կամ նմանատիպ բնութագրեր ունեցող նյութ,

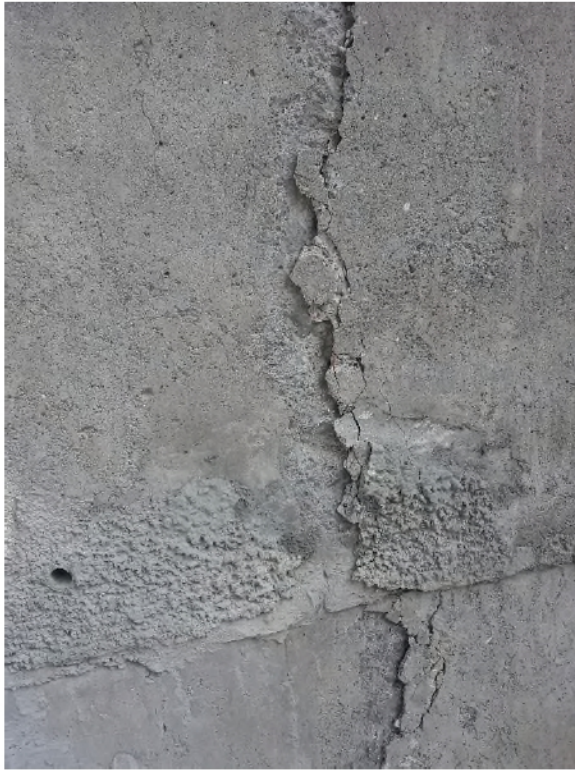
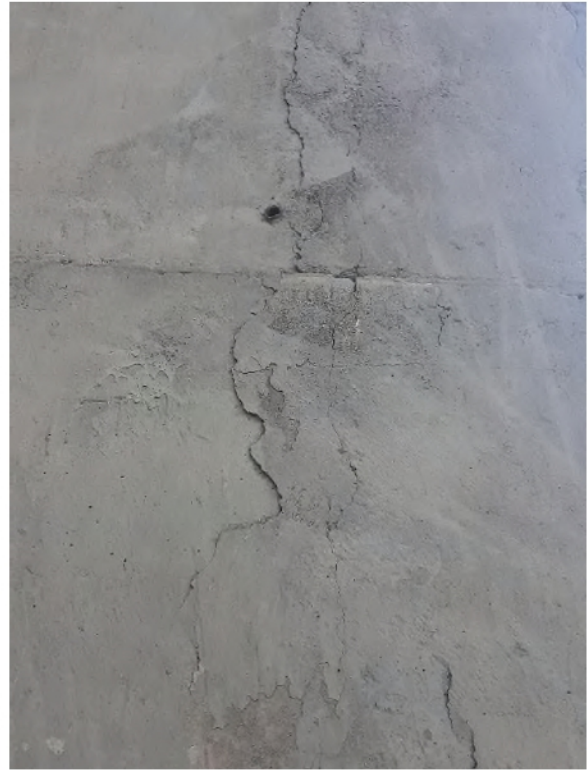
Նկար 26: No.5 Հենարանի խուճի ներքին կողմից պատերում ուղղահայած ճաքեր:

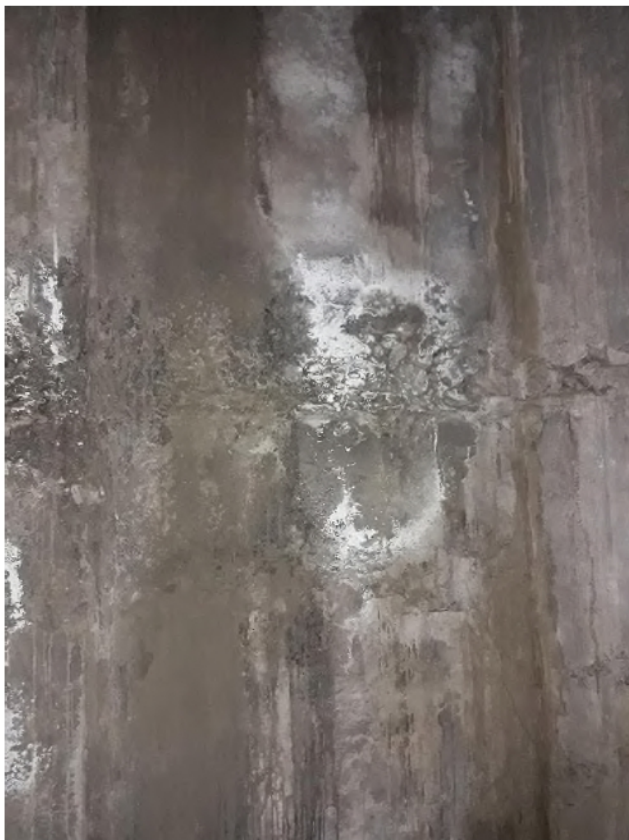
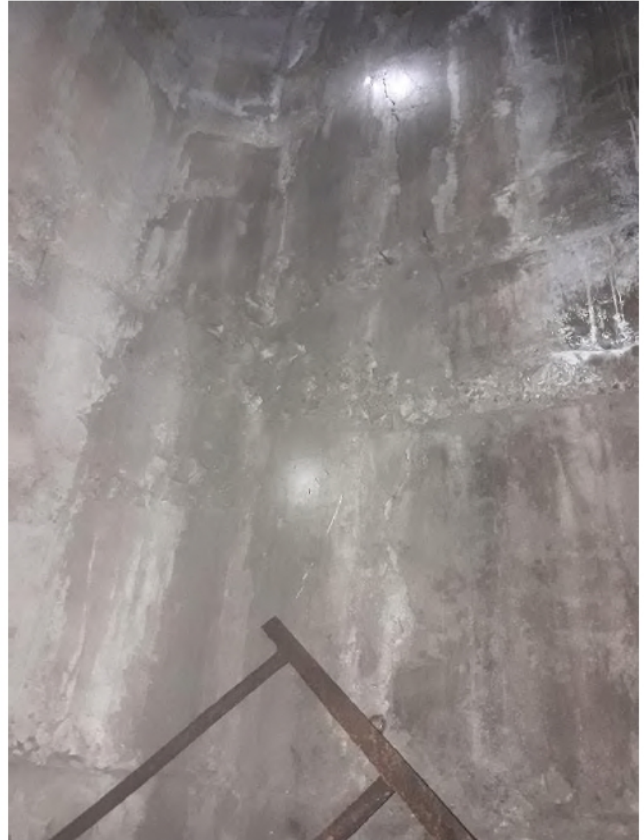
Նկար 27: No.5 հենարանի խուճերի ներքին հատվածներում ջրերի ներխուժման հետքեր, որոշ հատվածներում առկա է ցեմենտագրցման երևույթներ:
