Ըստ պայմանագրի նախատեսված է մշակել ք.Երևանի Հրազդանի Մեծ Կամուրջը (Կիկյան կամուրջ) հիմնանորոգման նախագիծը:

Կամրջի ներկա տեխնիկական վիճակի նկարագրություն

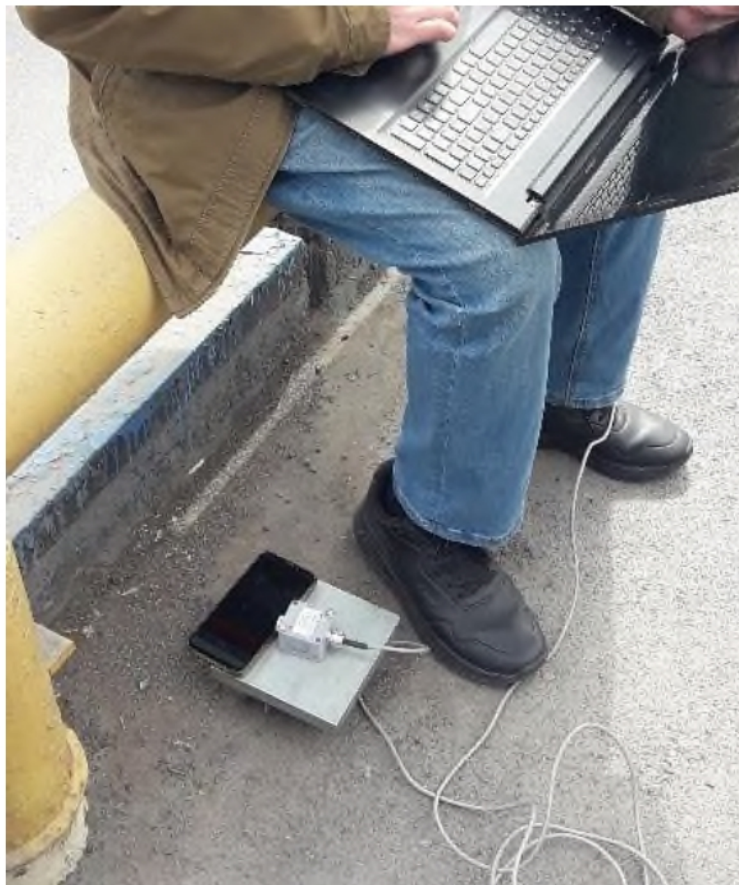
Նկար 28: JHG-DQ1 BS004 տատանաչափ կամրջի տատանումների գրանցման պահին:

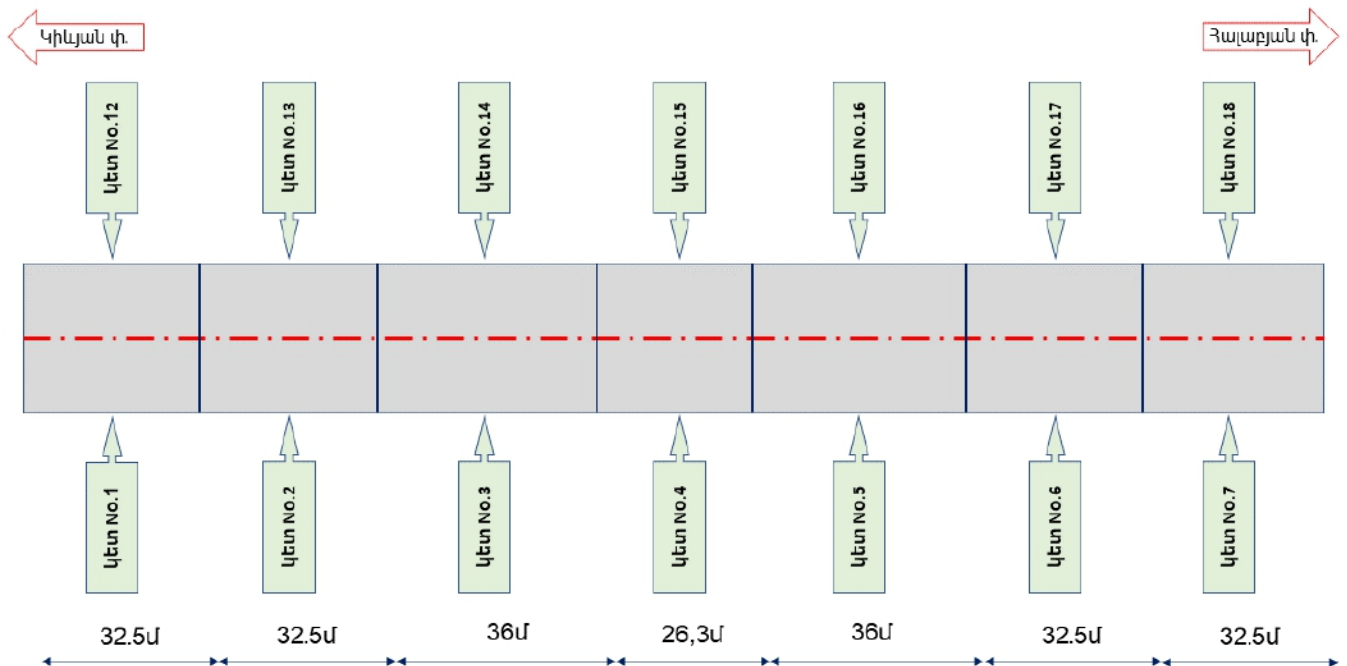
Նկար 29-ում պատկերված կամրջի հատակագծի վրա ցույց են տրված սարքավորման տեղադրման տեղերը:

Նկար 29: Չափագրող սարքավորումների տեղադրման կետերի սխեմա:

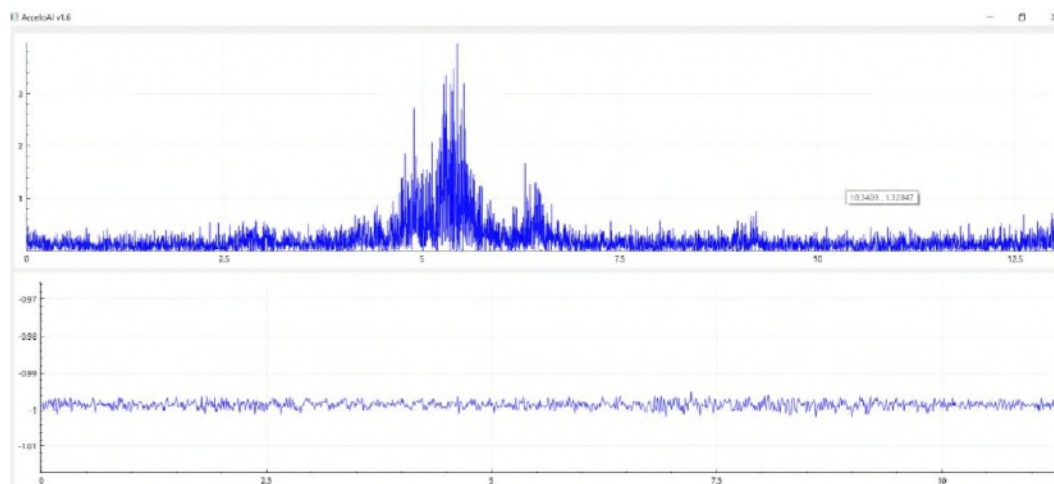
Նկար 30: Կետ 1: Տատանումների արագացումների գրանցված ակսելերոգրամ և տատանումների հաջախականությունների հաշվարկված սպեկտր: Ուղղահայած տատանումներ (գործիկի Z առանցք): Գրանվցած հաջախականություններ 5.44 Հց:

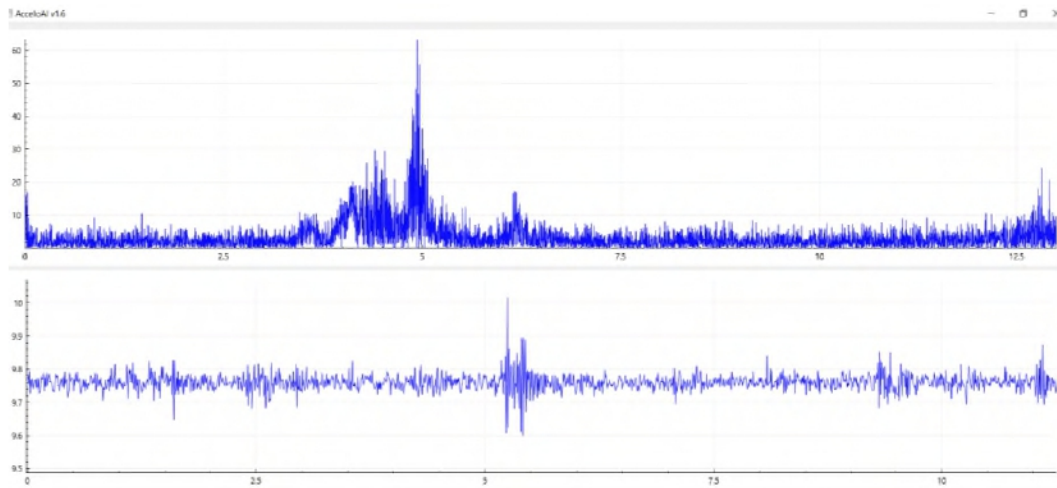
Նկար 31: Կետ 2: Տատանումների արագացումների գրանցված ակսելերոգրամ և տատանումների հաջախականությունների հաշվարկված սպեկտր: Ուղղահայած տատանումներ (գործիկի Z առանցք): Գրանվցած հաջախականություններ 4.93 Հց:

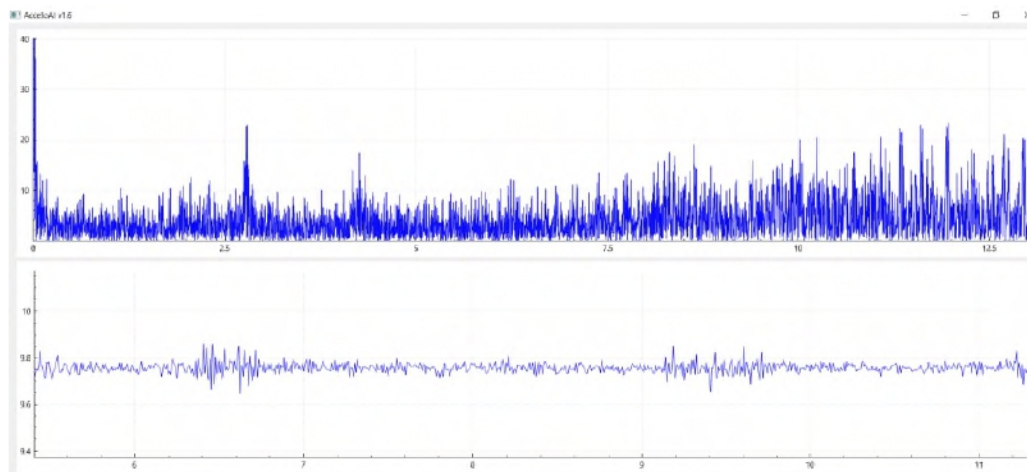
Նկար 32: Կետ 3: Տատանումների արագացումների գրանցված ակսելերոգրամ և տատանումների հաջախականությունների հաշվարկված սպեկտր: Ուղղահայած տատանումներ (գործիկի Z առանցք): Գրանվցած հաջախականություններ 2.78 Հց:

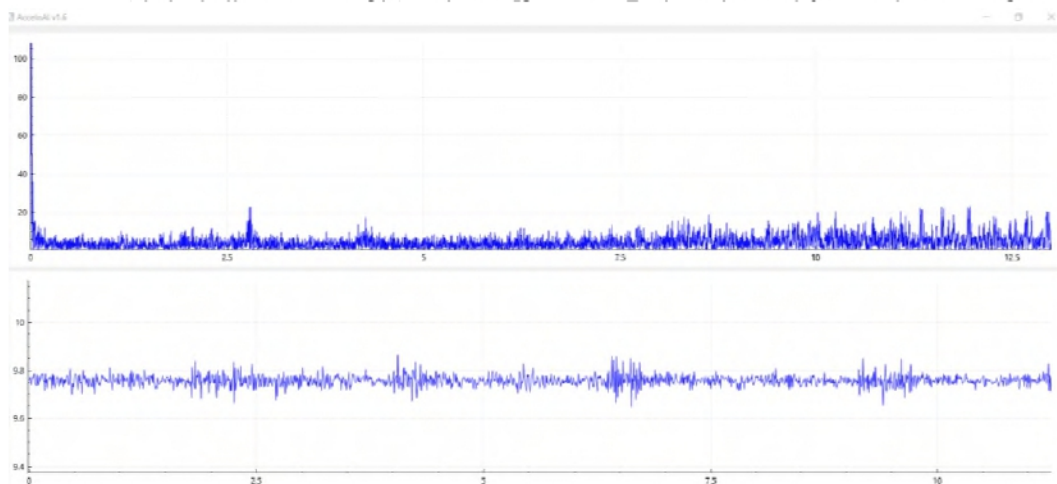
Նկար 33: Կետ 4: Տատանումների արագացումների գրանցված ակսելերոգրամ և տատանումների հաջախականությունների հաշվարկված սպեկտր: Ուղղահայած տատանումներ (գործիկի Z առանցք): Գրանվցած հաջախականություններ 2.78 Հց:

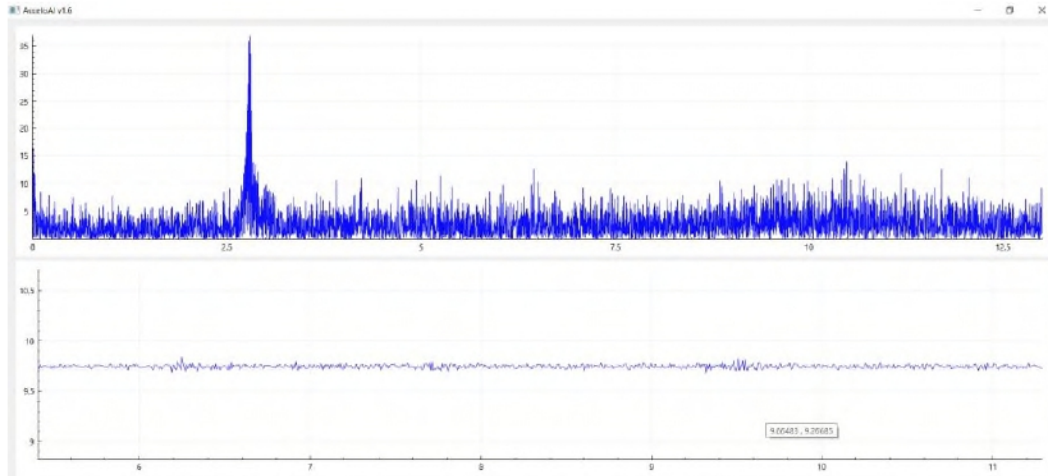
Նկար 34: Կետ 5: Տատանումների արագացումների գրանցված ակսելերոգրամ և տատանումների հաջախականությունների հաշվարկված սպեկտր: Ուղղահայած տատնումներ (գործիկի Z առանցք): Գրանվցած հաջախականություններ 2.79 Հց:

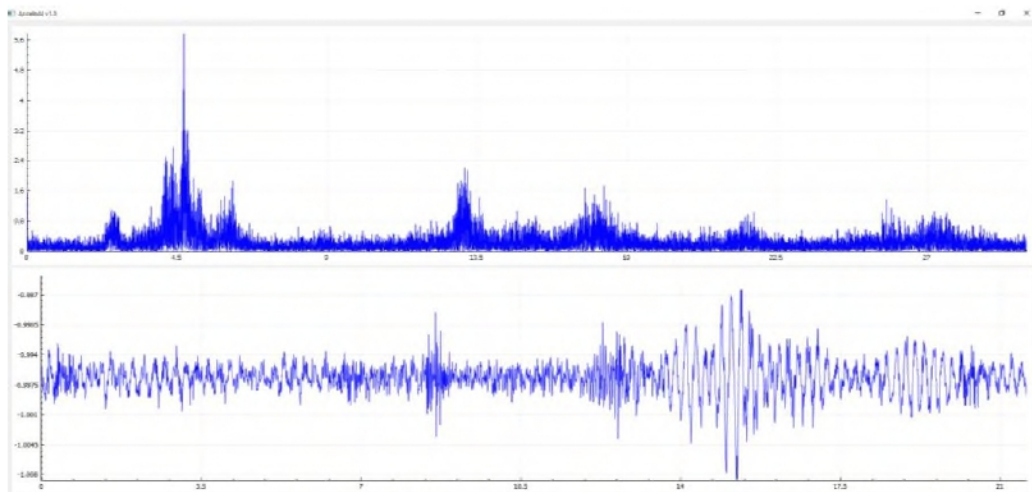
Նկար 35: Կետ 6: Տատանումների արագացումների գրանցված ակսելերոգրամ և տատանումների հաջախականությունների հաշվարկված սպեկտր: Ուղղահայած տատնումներ (գործիկի Z առանցք): Գրանվցած հաջախականություններ 4.69 Հց:

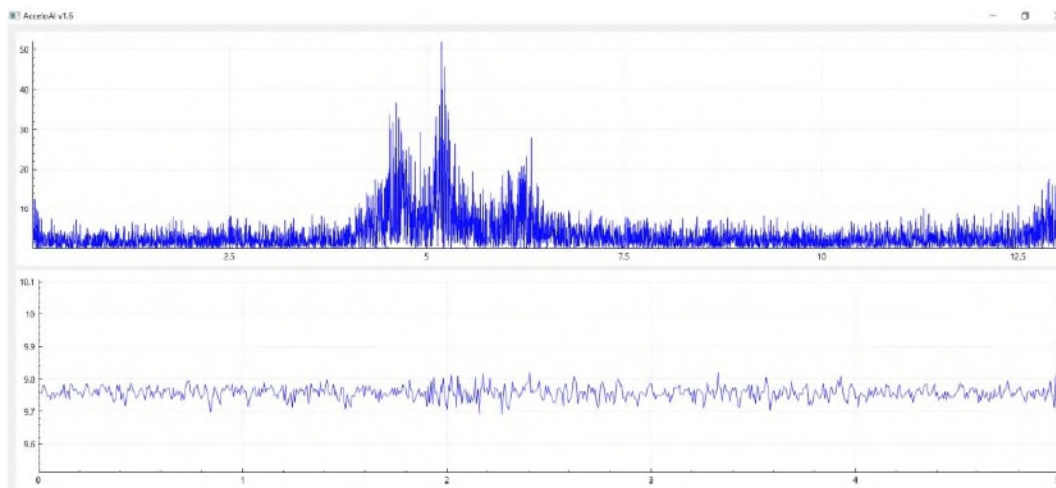
Նկար 36: Կետ 7: Տատանումների արագացումների գրանցված ակսելերոգրամ և տատանումների հաջախականությունների հաշվարկված սպեկտր: Ուղղահայած տատնումներ (գործիկի Z առանցք): Գրանվցած հաջախականություններ 5.15 Հց:

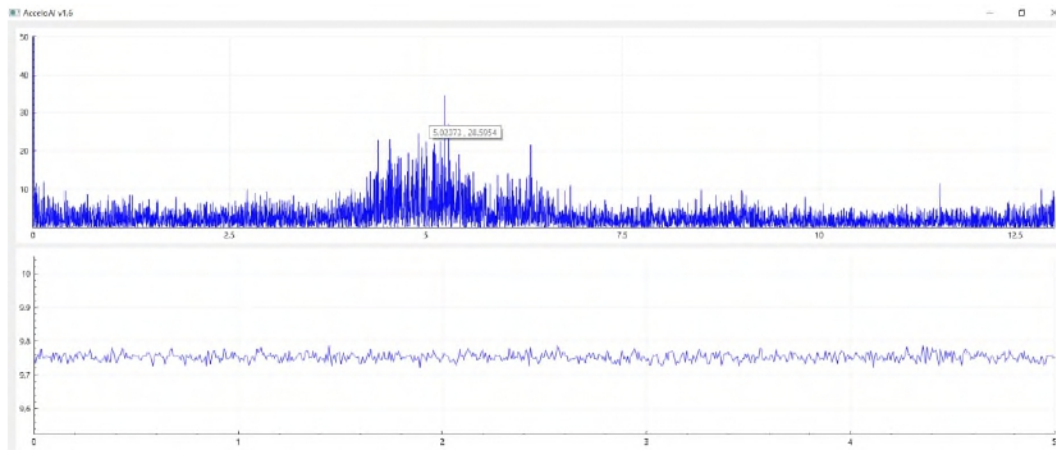
Նկար 37: Կետ 12: Տատանումների արագացումների գրանցված ակսելերոգրամ և տատանումների հաջախականությունների հաշվարկված սպեկտոր: Ուղղահայած տատանումներ (գործիկի Z առանցք): Գրանվցած հաջախականություններ 5.23 Հց :

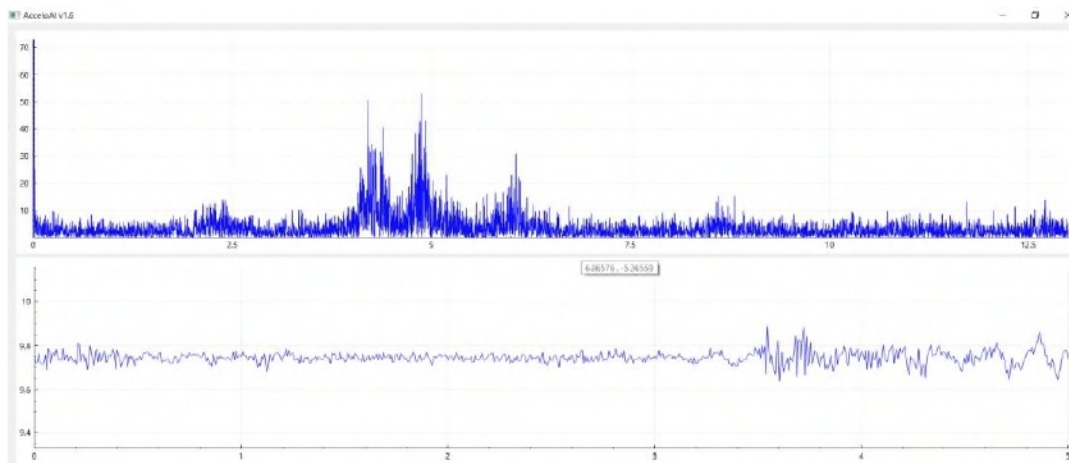
Նկար 38: Կետ 13: Տատանումների արագացումների գրանցված ակսելերոգրամ և տատանումների հաջախականությունների հաշվարկված սպեկտոր: Ուղղահայած տատանումներ (գործիկի Z առանցք): Գրանվցած հաջախականություններ 4.88 Հց:

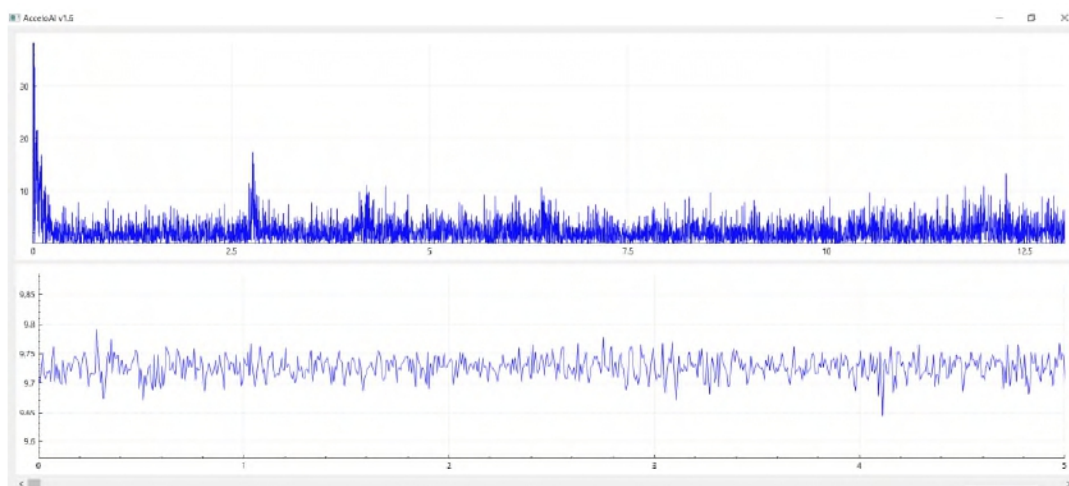
Նկար 39: Կետ 14: Տատանումների արագացումների գրանցված ակսելերոգրամ և տատանումների հաջախականությունների հաշվարկված սպեկտոր: Ուղղահայած տատանումներ (գործիկի Z առանցք): Գրանվցած հաջախականություններ 2.76 Հց:

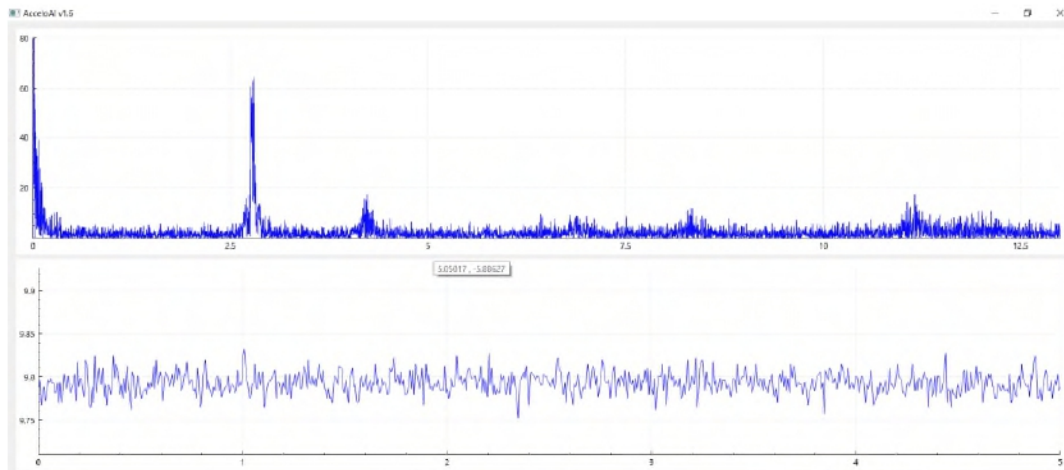
Նկար 40: Կետ 15: Տատանումների արագացումների գրանցված ակսելերոգրամ և տատանումների հաջախականությունների հաշվարկված սպեկտր: Ուղղահայած տատանումներ (գործիկի Z առանցք): Գրանցված հաջախականություններ 2.82 Հց:

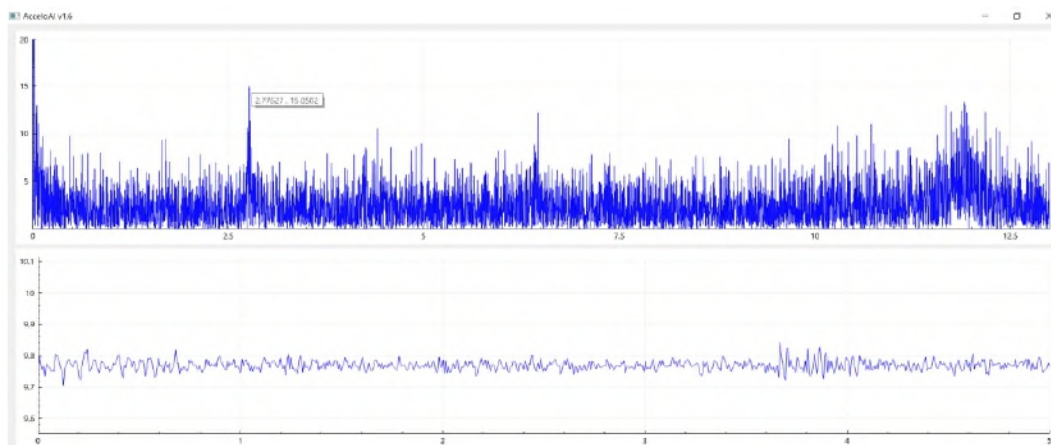
Նկար 41: Կետ 16: Տատանումների արագացումների գրանցված ակսելերոգրամ և տատանումների հաջախականությունների հաշվարկված սպեկտր: Ուղղահայած տատանումներ (գործիկի Z առանցք): Գրանցված հաջախականություններ 2.78 Հց:

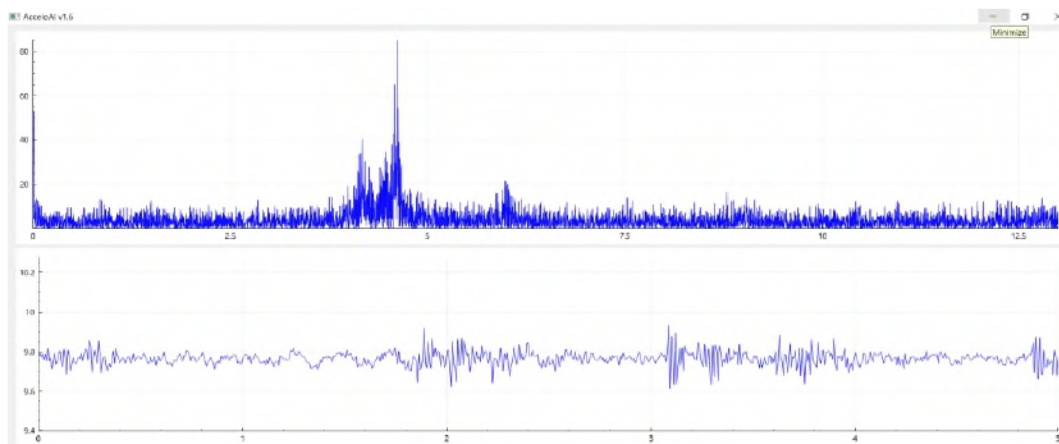
Նկար 42: Կետ 17: Տատանումների արագացումների գրանցված ակսելերոգրամ և տատանումների հաջախականությունների հաշվարկված սպեկտր: Ուղղահայած տատանումներ (գործիկի Z առանցք): Գրանցված հաջախականություններ 4.62 Հց:

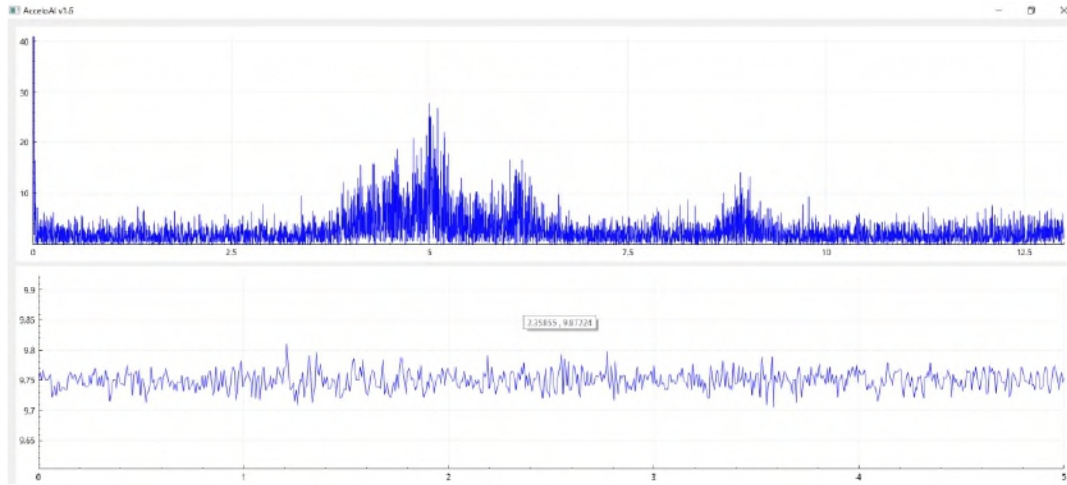
Նկար 43: Կետ 18: Տատանումների արագացումների գրանցված ակսելերոգրամ և տատանումների հաջախականությունների հաշվարկված սպեկտր: Ուղղահայած տատանումներ (գործիկի Z առանցք): Գրանցված հաջախականություններ 5.05 Հց:
